Asbestinventarisatetest

Heidestraat 58, 3530 Houthalen-Helchteren

Attestnummer : 20240226-000036.000

Uitgegeven op : 26.02.2024

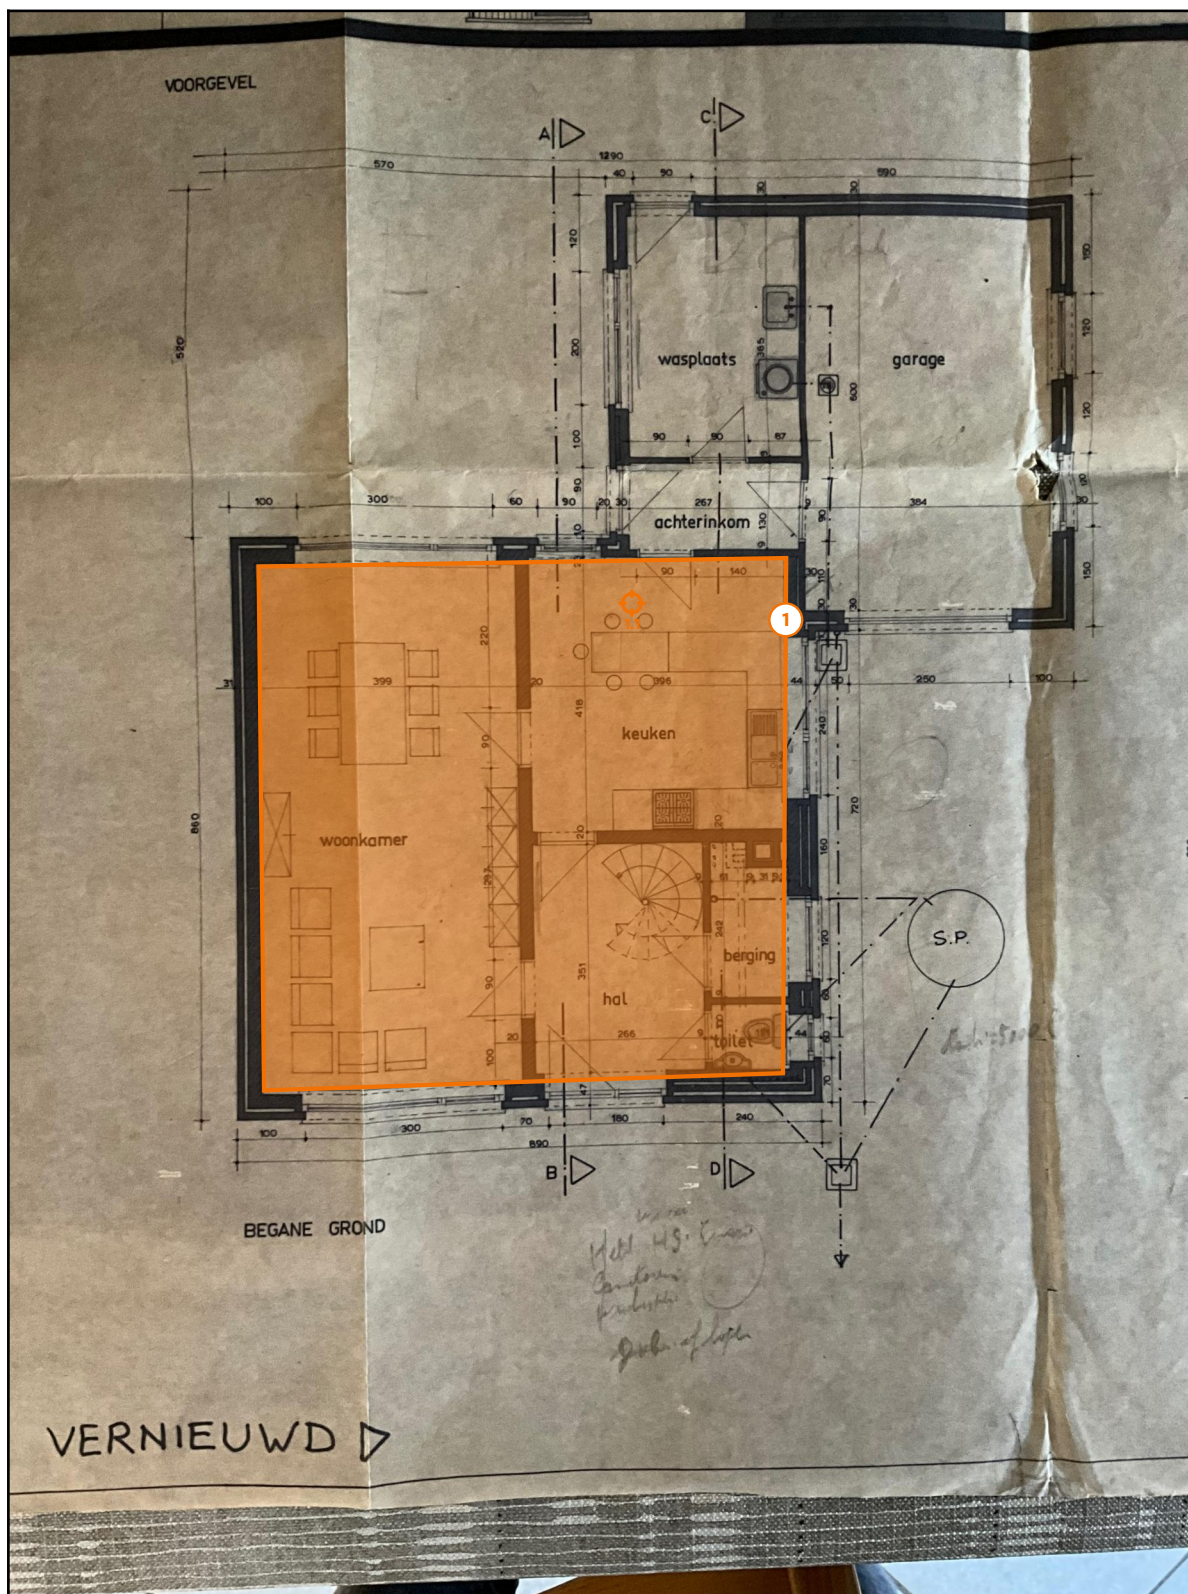
Plan 1.2: IMG_2248

1. dakleien woning	Asbestmateriaal	Verwijderen
1.1 Code: St01	Puntmonster	-

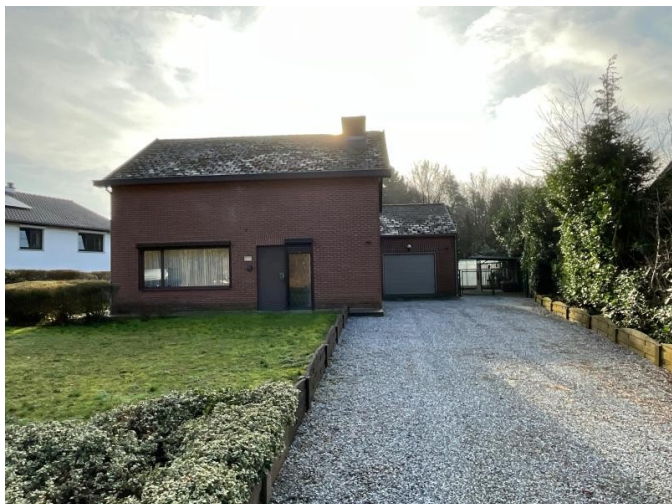
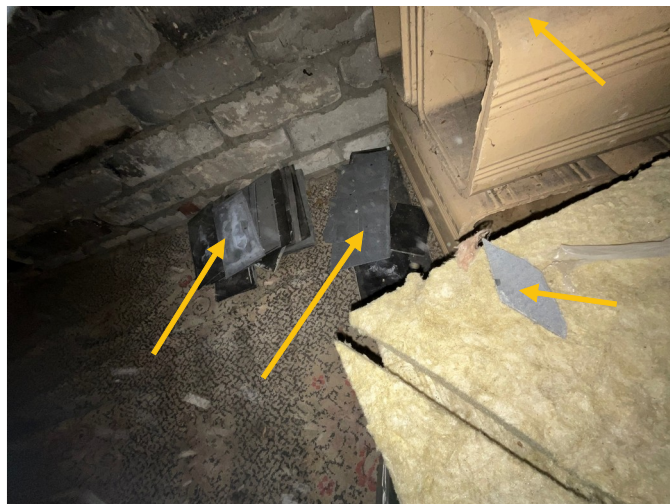
Het asbestmateriaal valt onder de mijlpaal van 2034.

Eindbeoordeling materiaalrisico	Verhoogd materiaalrisico en/of verhoogde kans op vezelvrijgave
---------------------------------	--

Gebondenheid	Categorie 1: hechtgebonden in oorsprong
Asbestsoort (vezeltype)	Alleen chrysotiel
Asbestconcentratie	Laag (< 50%)
Afschermingsgraad van het gehele materiaal	Geheel of deels vrij aan de buitenlucht
Toestand van het materiaal	Matig beschadigd, matig verweerd

#	Type	Referentie	Resultaat
1.1	Puntmonster	St01	Chrysotiel

Beschrijving	dakleien woning
Omgeving	Buiten
Primaire drager	Schuin dak
Asbestmateriaal	Dak- en gevelbekleding - Lei, shingle
Bindmiddel van asbestmateriaal	Cement
Gebondenheid op basis van bindmiddel	Hecht
Hoeveelheid (oppervlakte - aantal)	• 76,50 m ² - 1 stuk
Totale oppervlakte	76,50 m ²

- Zorg voor een veilig beheer en verwijder dit asbestmateriaal wanneer het bij werken eenvoudig bereikbaar wordt. Controleer de toestand jaarlijks op wijzigingen.

- Eenvoudige handelingen: enkel door erkend asbestverwijderaar
Door de grote hoeveelheid dient dit verwijderd te worden door een erkend asbestverwijderaar eenvoudige handelingen

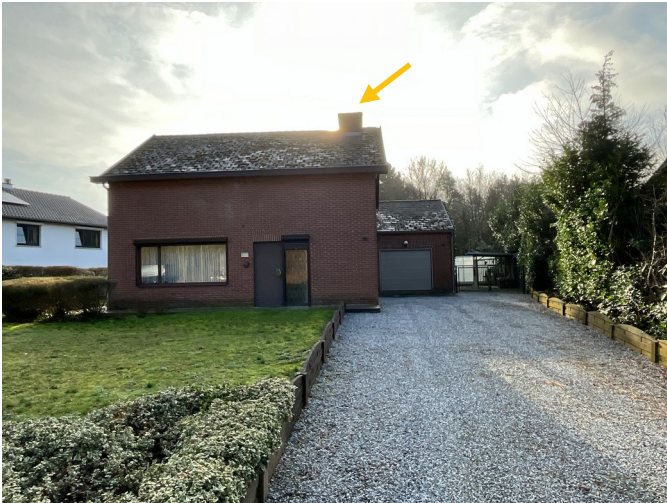
Schouw ziet er gemetst uit. Lijkt asbest veilig maar is niet verder inspecteerbaar aan de binnenkant

Identificatiemethode	Vaststelling & expertise (niet-asbestverdacht)
Primaire drager	HVAC infrastructuur en uitrusting
(Asbest)materiaal	Rookgaskanaal

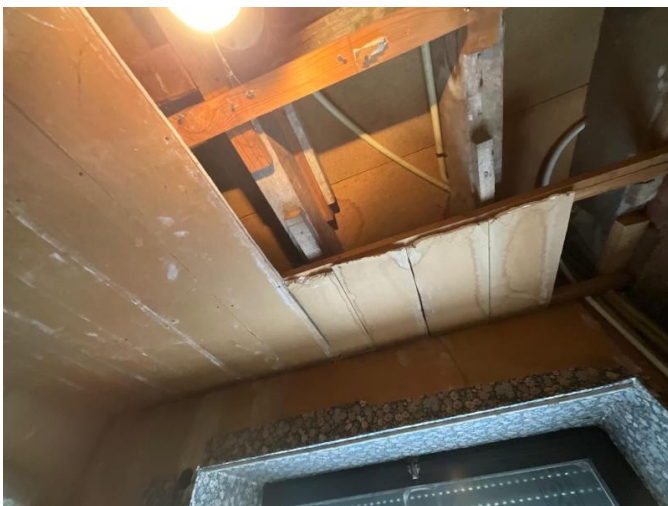
Geen pleisterwerk in de woning detecteerbaar. Alles afgewerkt met gyproc of hout
Vensterbanken uit alu

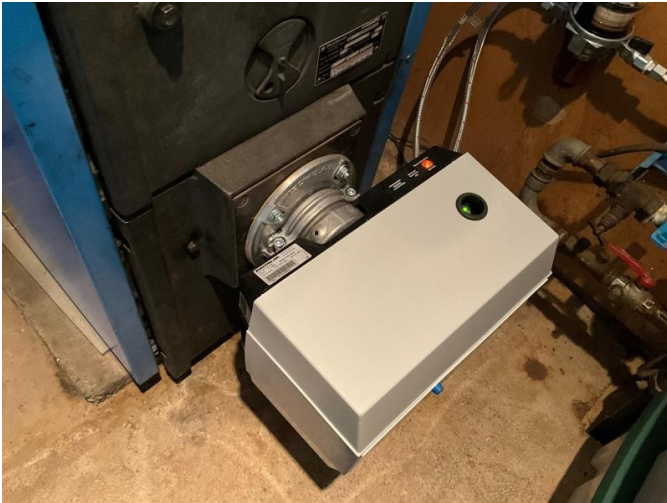
Geen asbest verdachte materialen gevonden in de ketel. De brander is 6 jaar geleden vernieuwd en is duidelijk. Dus pakking ook asbest veilig

Identificatiemethode	Vaststelling & expertise (niet-asbestverdacht)
Primaire drager	HVAC infrastructuur en uitrusting

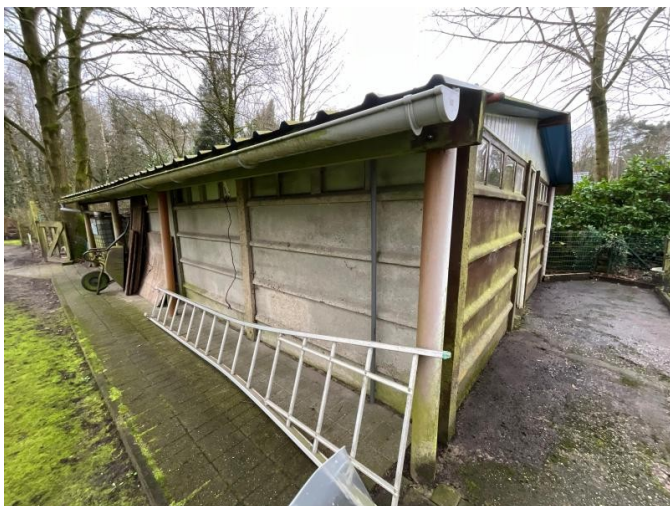
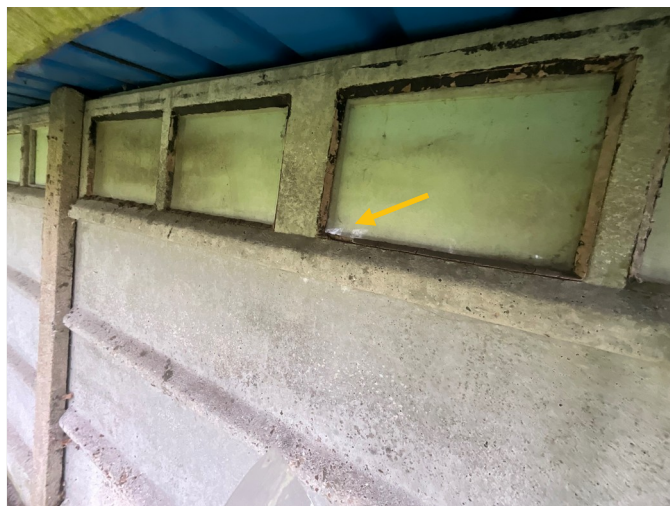
Fiche 5: Kit oude ramen stal

Geen asbest

#	Type	Referentie	Resultaat
5.1	Puntmonster	St40	Geen asbest

Beschrijving	Kit oude ramen stal
Omgeving	Buiten
Primaire drager	Wandopening verticaal (raam, deur, ...)
Bindmiddel van materiaal	Kitten, mastiek, pasta

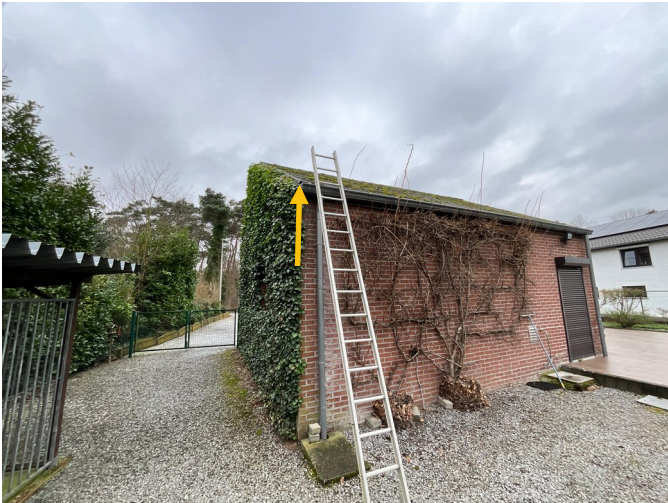
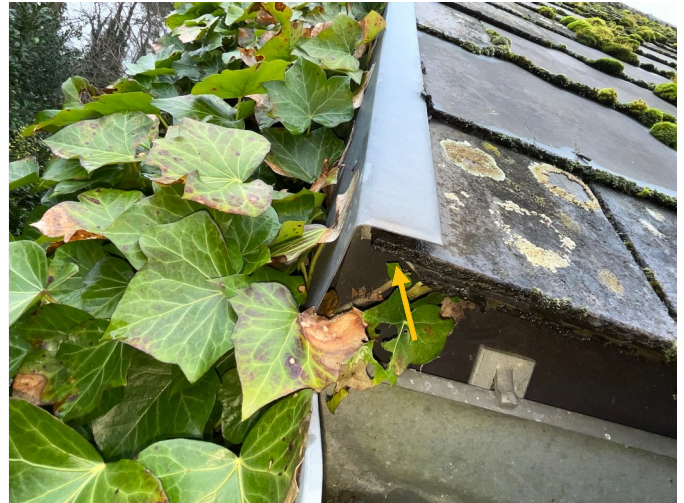
Fiche 6: Leien nieuwer dak garage

Geen asbest

#	Type	Referentie	Resultaat
6.1	Puntmonster	st10	Geen asbest

Beschrijving	Leien nieuwer dak garage
Omgeving	Grenst aan binnen- en buitenlucht
Primaire drager	Schuin dak
Bindmiddel van materiaal	Cement

Gebondenheid op basis van bindmiddel	Hecht
Hoeveelheid (oppervlakte - aantal)	• 40,00 m ² - 1 stuk
Totale oppervlakte	40,00 m ²
Identificatiemethode	Vaststelling met monstername
Destructieve handeling voor identificatie	Nee
Opmerking	Dak gemaakt in 1999 met nieuwe leien, ook dakrand aan buitenzijde bezet met deze leien

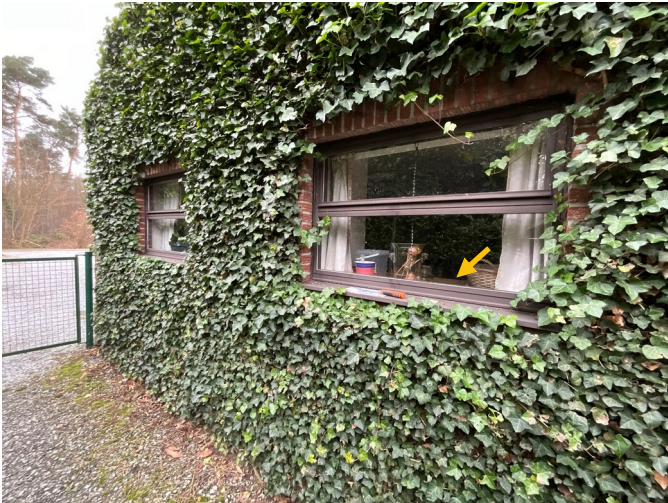
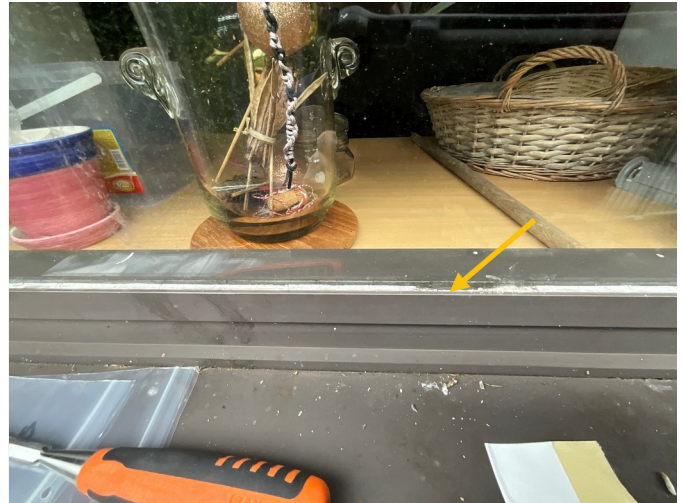
Fiche 7: Kit oude ramen

Geen asbest

#	Type	Referentie	Resultaat
7.1	Puntmonster	st20	Geen asbest

Beschrijving	Kit oude ramen
Omgeving	Binnen
Primaire drager	Wandopening verticaal (raam, deur, ...)
Bindmiddel van materiaal	Kitten, mastiek, pasta
