# Asbestinventarisatetest

Veldhinweg 14, 3520 Zonhoven

Attestnummer : 20240606-000353.000

**Niet-asbestveilig**

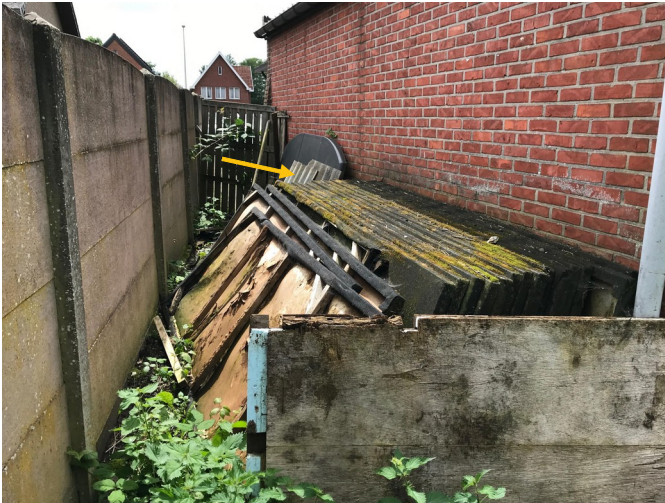
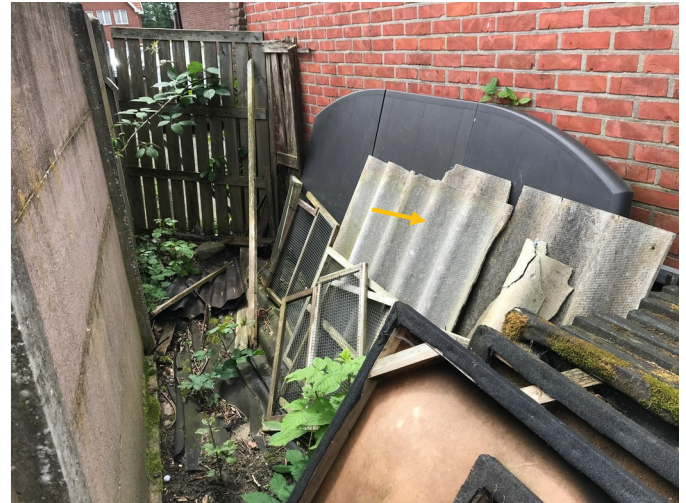
**Dringend verwijderen**

Beschrijving	Golfplaten
Type afvalstof	Betreft resten (contaminatie) van verwerking of beschadiging
Type resten (contaminatie)	<ul style="list-style-type: none"><li>• Stukken, fragmenten (los, opliggend)</li></ul>
Besmette materialen	<ul style="list-style-type: none"><li>• Geen (er is geen vermenging met ander materiaal)</li></ul>
Bron van de resten	Bron van de resten is niet meer aanwezig
Omgeving	Buiten
Primaire drager	Puin of gemengde grond en stenen (geen bodem)
Gebondenheid resten	Hecht
Hoeveelheid (gewicht - aantal)	<ul style="list-style-type: none"><li>• 10,00 kg - 1 stuk</li></ul>
Totaal gewicht	10,00 kg
Eenvoudig bereikbaar	Ja
Identificatiemethode	Vaststelling zonder monsternamen
Opmerking	<p>Het gewicht is een beredeneerde schatting, er worden geen rechten verleend aan deze oppervlaktes.</p> <p>De doek met hout dat bij de golfplaten liggen, bevatten geen asbest.</p>

- Verwijder het asbestafval.

- Eenvoudige handelingen: mag via doe-het-zelf of door werknemer(s) met opleidingsattest eenvoudige handelingen  
Hecht gebonden toepassing die zonder beschadiging kan verwijderen, mits de nodige voorzorgsmaatregelen.

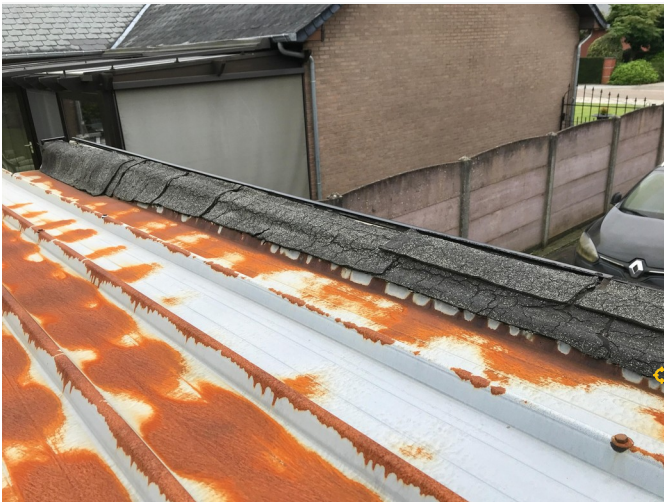
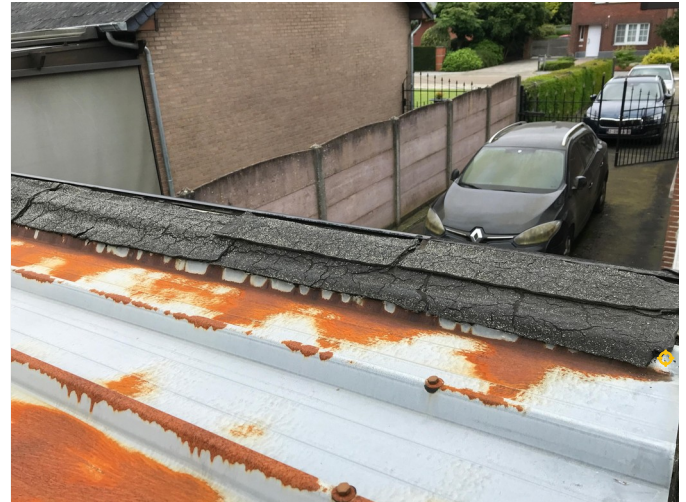
Verwijderen

Eindbeoordeling materiaalrisico	Verhoogd materiaalrisico en/of verhoogde kans op vezelvrijgave
---------------------------------	--

Gebondenheid	Categorie 1: hechtgebonden in oorsprong
Asbestsoort (vezeltype)	Alleen chrysotiel
Asbestconcentratie	Laag (< 50%)
Afschermingsgraad van het gehele materiaal	Geheel of deels vrij aan de buitenlucht
Toestand van het materiaal	Matig beschadigd, matig verweerd

#	Type	Referentie	Resultaat
2.1	Puntmonster	4.11577	Chrysotiel

Beschrijving	Roofing garage
Omgeving	Buiten
Primaire drager	Schuin dak
Asbestmateriaal	Dak- en gevelbekleding - Roofing
Bindmiddel van asbestmateriaal	Bitumen (roofing, teer, asfalt)
Gebondenheid op basis van bindmiddel	Hecht
Hoeveelheid (oppervlakte - aantal)	• 5,00 m <sup>2</sup> - 1 stuk
Totale oppervlakte	5,00 m <sup>2</sup>

- Zorg voor een veilig beheer. Vermijd het beschadigen van het asbestmateriaal. Controleer de toestand jaarlijks op wijzigingen.

- Eenvoudige handelingen: enkel door erkend asbestverwijderaar  
Hecht gebonden toepassing die niet zonder beschadiging kan verwijderen daar deze verlijmd is

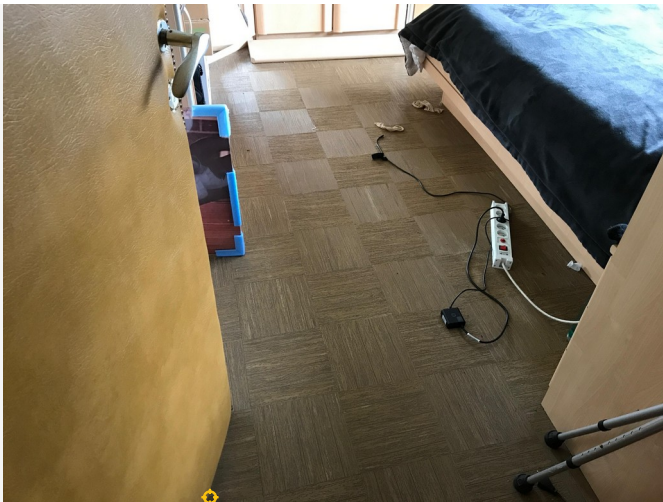
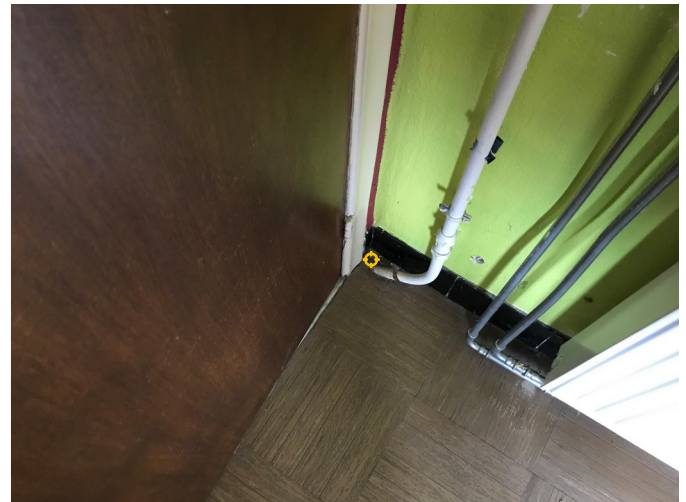
Zorgvuldig beheren

Eindbeoordeling materiaalrisico	Laag materiaalrisico en/of verlaagde kans op vezelvrijgave
---------------------------------	--

#	Type	Referentie	Resultaat
3.1	Puntmonster	4.11580	Chrysotiel

Beschrijving	Colovinyl slaapkamers gelijkvloers
Omgeving	Binnen
Primaire drager	Vloer
Asbestmateriaal	Prefab - afwerking - Vloerzeil
Bindmiddel van asbestmateriaal	Kunststof of -hars
Gebondenheid op basis van bindmiddel	Hecht
Hoeveelheid (oppervlakte - aantal)	• 30,00 m <sup>2</sup> - 1 stuk

- Zorg voor een veilig beheer. Vermijd het beschadigen van het asbestmateriaal. Controleer de toestand jaarlijks op wijzigingen.

- Eenvoudige handelingen: mag via doe-het-zelf of door werknemer(s) met opleidingsattest eenvoudige handelingen  
Hecht gebonden toepassing die zonder beschadiging kan verwijderen, mits de nodige voorzorgsmaatregelen.

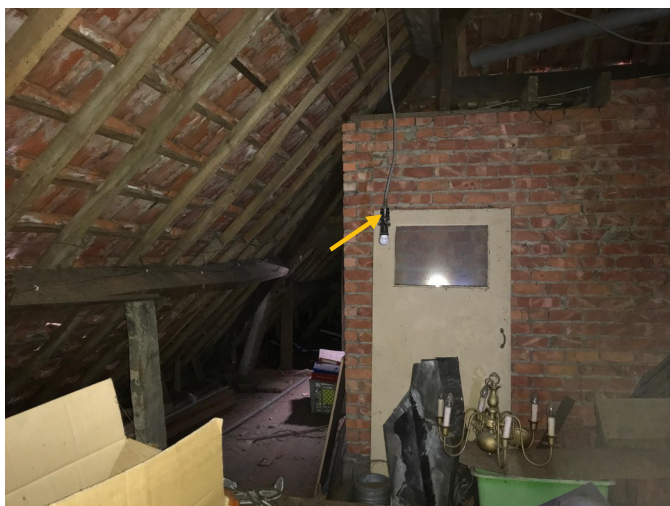
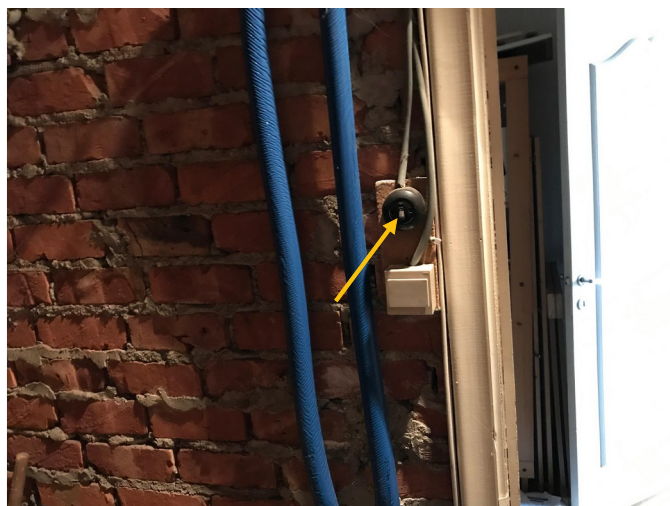
Zorgvuldig beheren

Eindbeoordeling materiaalrisico	Laag materiaalrisico en/of verlaagde kans op vezelvrijgave
---------------------------------	--

Beschrijving	Bakeliet schakelaar zolder
Omgeving	Binnen
Primaire drager	Ruimteverwarming
Asbestmateriaal	Plaat, paneel, tablet - Type Bakeliet
Bindmiddel van asbestmateriaal	Kunststof of -hars
Gebondenheid op basis van bindmiddel	Hecht
Hoeveelheid (oppervlakte - dikte - aantal)	• 0,30 m <sup>2</sup> - 1,00 cm - 1 stuk
Totaal volume	0,003 m <sup>3</sup>
Eenvoudig bereikbaar	Ja
Bevestigingswijze	• Geschroefd
Identificatiemethode	Vaststelling zonder monsternamen

- Zorg voor een veilig beheer. Vermijd het beschadigen van het asbestmateriaal. Controleer de toestand jaarlijks op wijzigingen.

- Eenvoudige handelingen: mag via doe-het-zelf of door werknemer(s) met opleidingsattest eenvoudige handelingen  
Bakeliet kan altijd asbest bevatten. deze armaturen kan men best voorzichtig losschroeven en dubbel verpakt afvoeren.

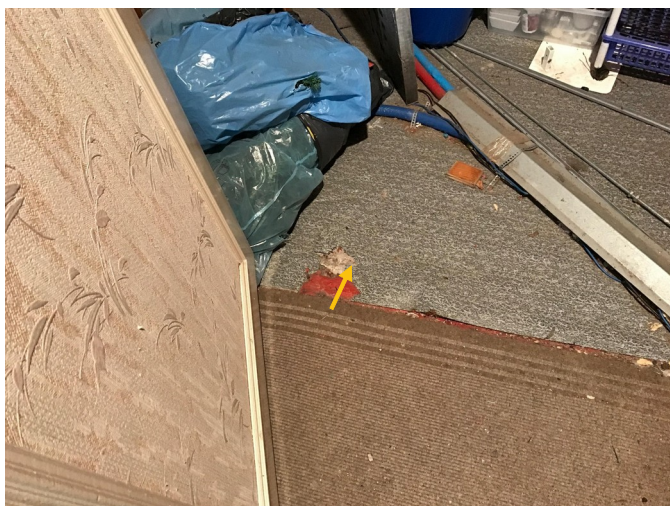
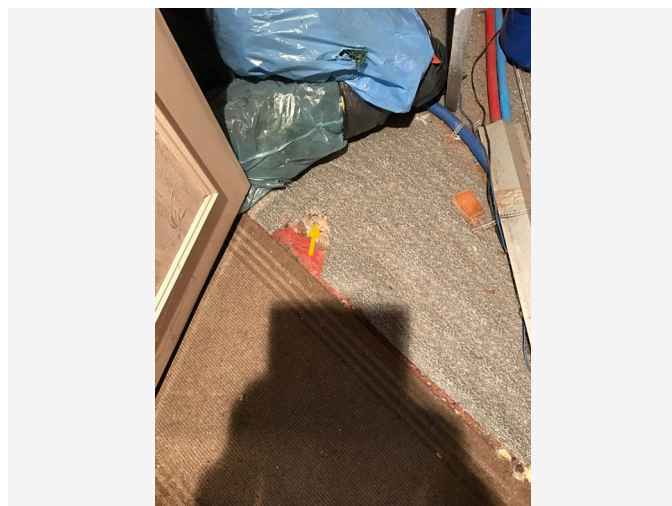
Zorgvuldig beheren

Eindbeoordeling materiaalrisico	Laag materiaalrisico en/of verlaagde kans op vezelvrijgave
---------------------------------	--

Beschrijving	Vinyl op zolder 1
Omgeving	Binnen
Primaire drager	Vloer
Asbestmateriaal	Prefab - afwerking - Vloerzeil
Bindmiddel van asbestmateriaal	Kunststof of -hars
Gebondenheid op basis van bindmiddel	Hecht
Hoeveelheid (oppervlakte - aantal)	• 20,00 m <sup>2</sup> - 1 stuk
Totale oppervlakte	20,00 m <sup>2</sup>
Eenvoudig bereikbaar	Ja
Bevestigingswijze	• Los (al dan niet bedekt)

- Zorg voor een veilig beheer. Vermijd het beschadigen van het asbestmateriaal. Controleer de toestand jaarlijks op wijzigingen.
- Verwijder dit asbestmateriaal zo snel mogelijk. Volg de toestand goed op.

- Eenvoudige handelingen: enkel door erkend asbestverwijderaar  
Deze toepassing kan/mag enkel worden verwijderd door een erkend asbestverwijderaar

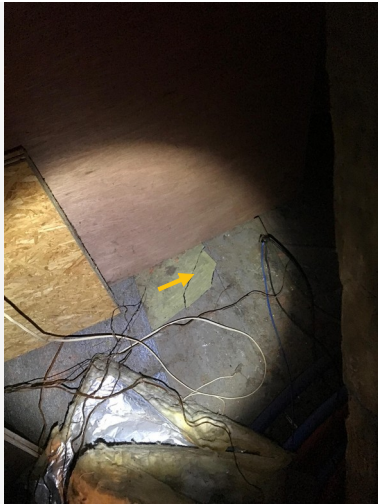
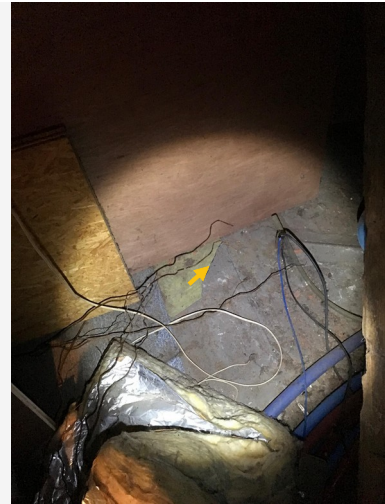
Zorgvuldig beheren

Eindbeoordeling materiaalrisico	Laag materiaalrisico en/of verlaagde kans op vezelvrijgave
---------------------------------	--

Beschrijving	Vinyl op zolder 2
Omgeving	Binnen
Primaire drager	Vloer
Asbestmateriaal	Prefab - afwerking - Vloerzeil
Bindmiddel van asbestmateriaal	Kunststof of -hars
Gebondenheid op basis van bindmiddel	Hecht
Hoeveelheid (oppervlakte - aantal)	• 16,00 m <sup>2</sup> - 1 stuk
Totale oppervlakte	16,00 m <sup>2</sup>
Eenvoudig bereikbaar	Ja
Bevestigingswijze	• Los (al dan niet bedekt)

- Zorg voor een veilig beheer. Vermijd het beschadigen van het asbestmateriaal. Controleer de toestand jaarlijks op wijzigingen.
- Verwijder dit asbestmateriaal zo snel mogelijk. Volg de toestand goed op.

- Hermetische zone (erkend asbestverwijderaar)  
Deze toepassing mag enkel worden verwijderd door een erkend asbestverwijderaar

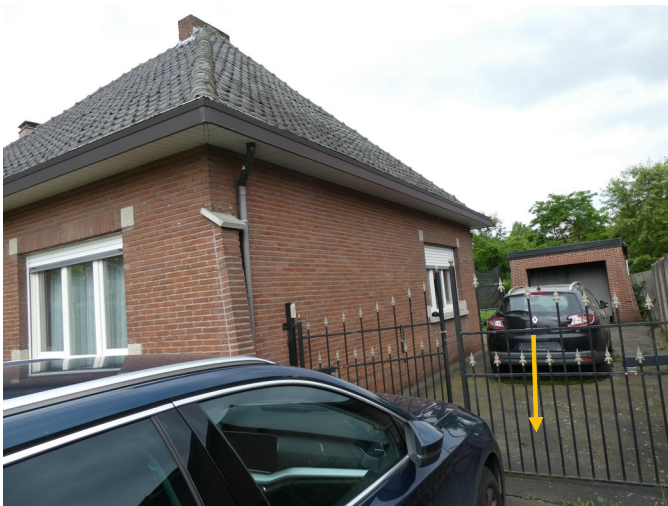
Identificatiemethode	Redelijk vermoeden
Primaire drager	Bodem
(Asbest)materiaal	Teer asfalt
Bindmiddel	Bitumen (roofing, teer, asfalt)
Gebondenheid bindmiddel	Hecht

Voor het opbreken van de asfalt kan men een bijkomend staal nemen.

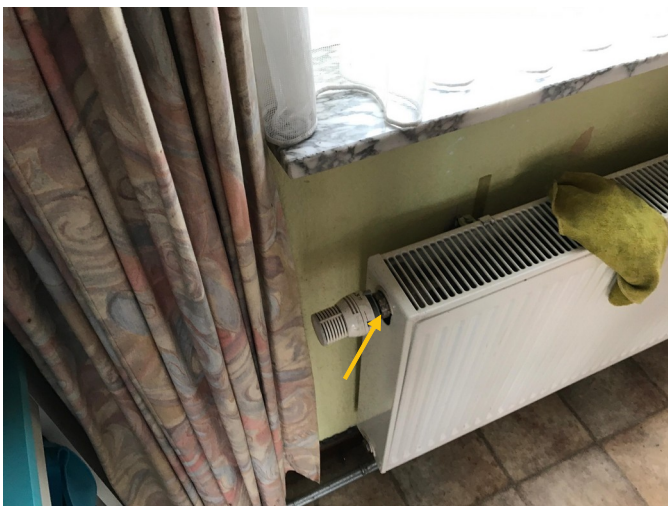
Mogelijks bevat deze radiator een asbestpakking maar evengoed niet, deze radiator is veilig in gebruik. Maar let op bij demonteren.

Identificatiemethode	Redelijk vermoeden
Primaire drager	Ruimteverwarming
(Asbest)materiaal	Pakking, dichting
Bindmiddel	Karton - papier - viltachtig
Gebondenheid bindmiddel	Niet-hechtgebonden

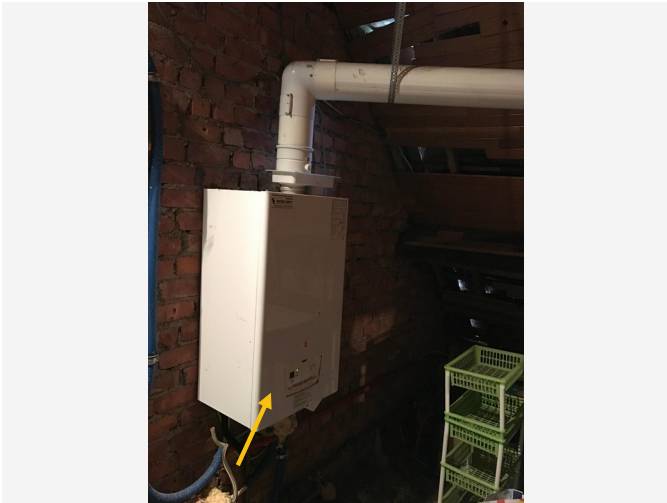
Deze ketel is van bouwjaar 2010 en bevat geen asbest volgens de literatuur.
