Asbestinventarisatetest

Merelstraat 28, 3520 Zonhoven

Attestnummer : 20240322-000329.000

Uitgegeven op : 22.03.2024

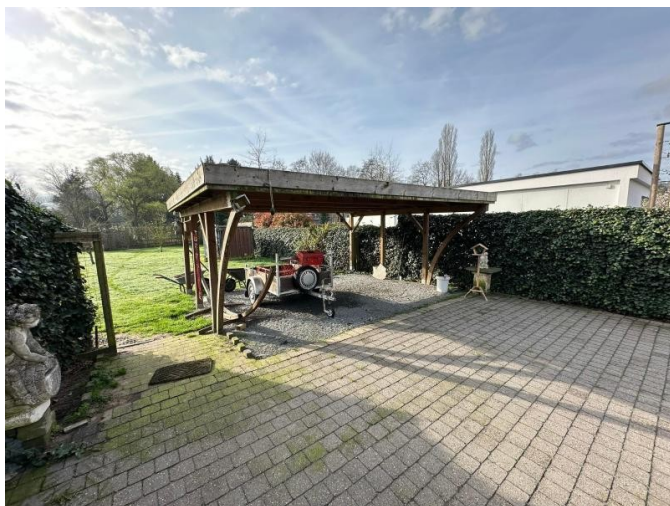
Advies

Geen asbestverdachte materialen tegen gekomen.

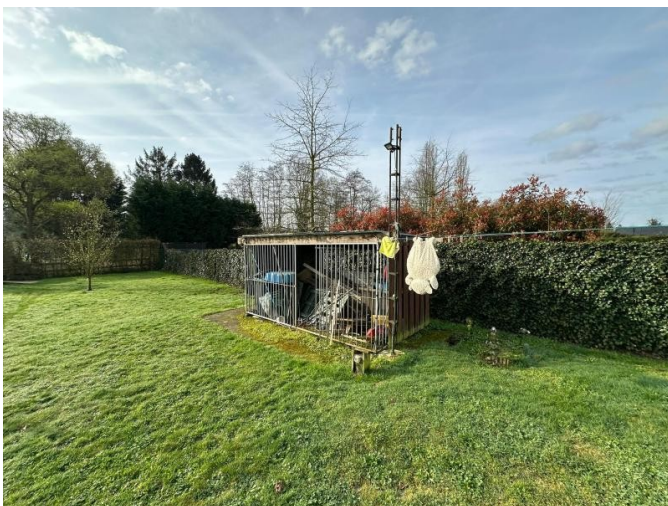
Advies

Geen asbestverdachte materialen tegen gekomen.

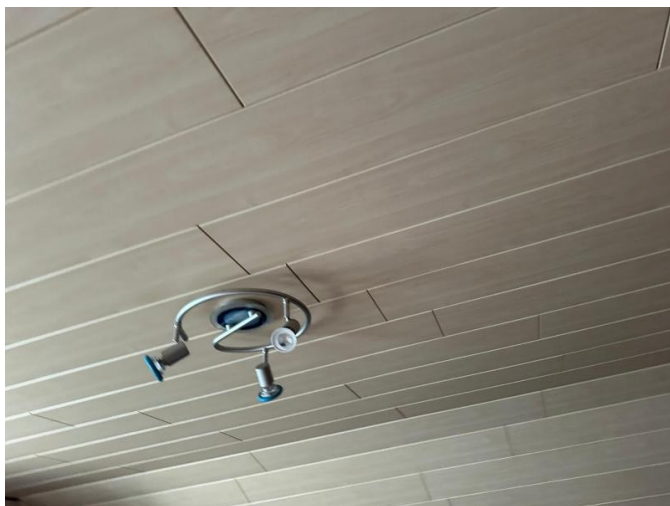
Advies

Bezet met gipsplaten + houten plankjes als plafond. Niet asbest verdacht.

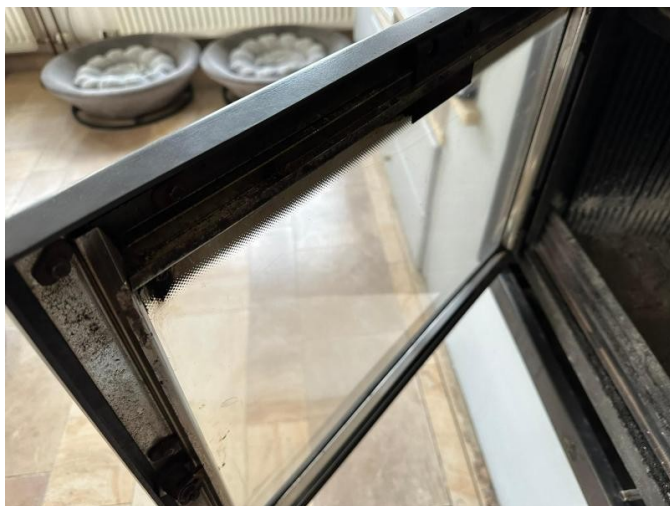
Advies

Geen koord aanwezig die mogelijk asbest kan bevatten.

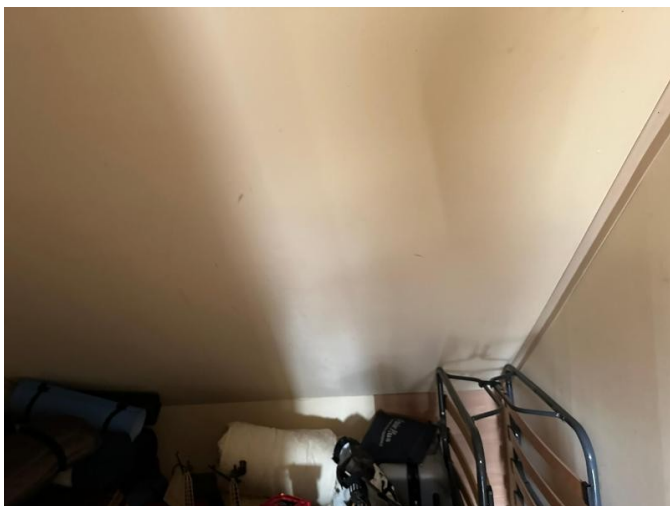
Fiche 5: Pleisterwerk plafond

Conclusie

Geen asbest

#	Type	Referentie	Resultaat
5.1	Mengmonster	ST 2	Geen asbest

Beschrijving	Pleisterwerk plafond
Omgeving	Binnen
Primaire drager	Plafond
Bindmiddel van materiaal	Gips - kalk

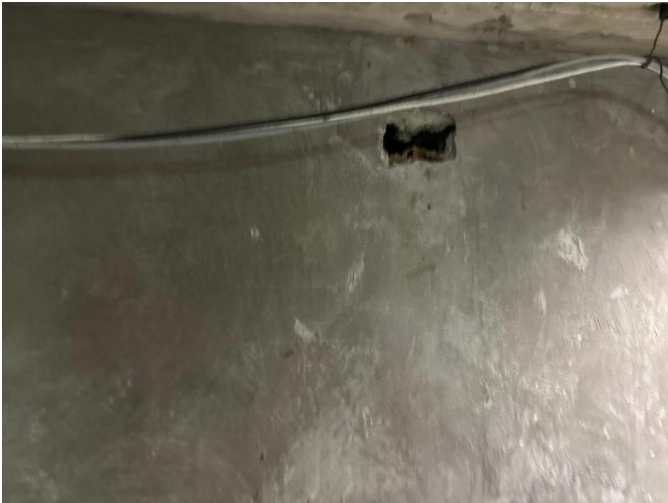
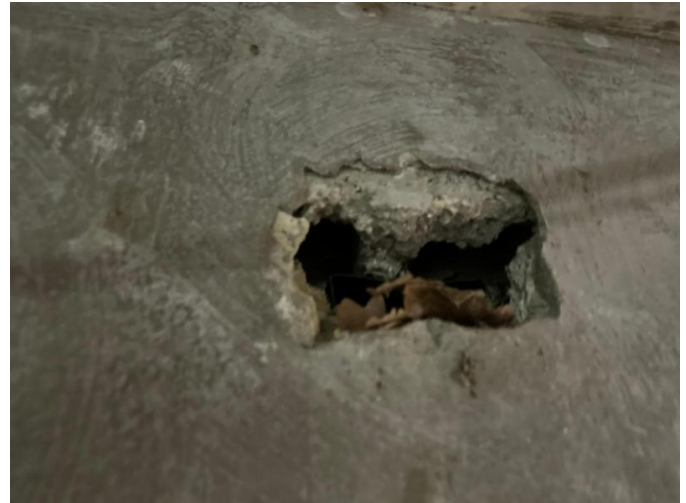
Conclusie

Geen asbest

#	Type	Referentie	Resultaat
7.1	Puntmonster	ST 3	Geen asbest

Beschrijving	Cement kelder
Omgeving	Binnen
Primaire drager	Binnenwand
Bindmiddel van materiaal	Cement
