Asbestinventarisatetest

Rijkhovenstraat 3, 3740 Bilzen

Attestnummer : 20240923-000230.000

Niet-asbestveilig

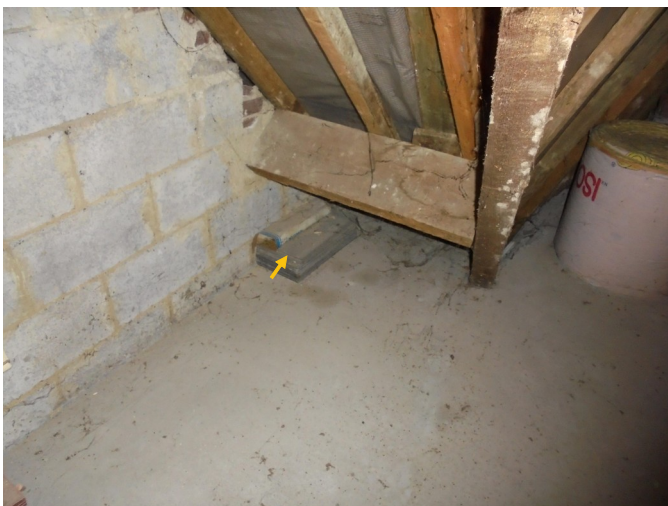
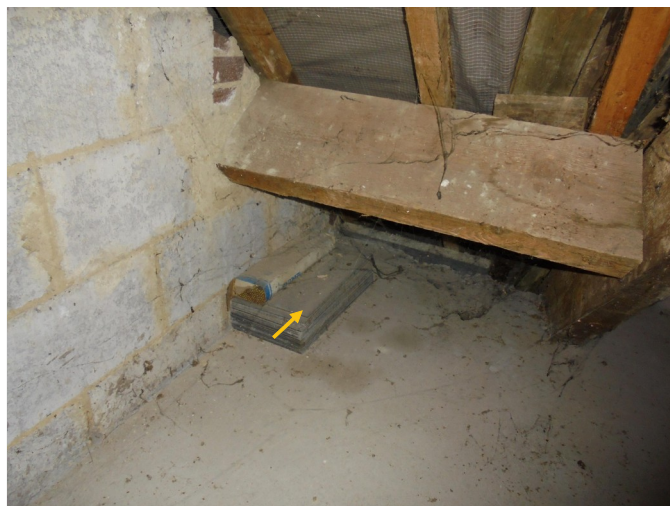
Dringend verwijderen

Beschrijving	Zolder : leien (stockvoorraad)
Type afvalstof	Betreft stock-voorraad of gedemonteerde asbestmaterialen
Aanwezige resten	Stockvoorraad leien op zolder
Omgeving	Binnen
Primaire drager	Vloer
Asbestmaterialen	<ul style="list-style-type: none">Dak- en gevelbekleding - Lei, shingle
Bindmiddel van asbestmateriaal	Cement
Gebondenheid op basis van bindmiddel	Hecht
Hoeveelheid (gewicht - aantal)	<ul style="list-style-type: none">0,50 kg - 20 stuks
Totaal gewicht	10,00 kg
Eenvoudig bereikbaar	Ja
Identificatiemethode	Vaststelling zonder monstername
Opmerking	Gewicht is een schatting .

- Verwijder het asbestafval.

- Eenvoudige handelingen: mag via doe-het-zelf of door werknemer(s) met opleidingsattest eenvoudige handelingen

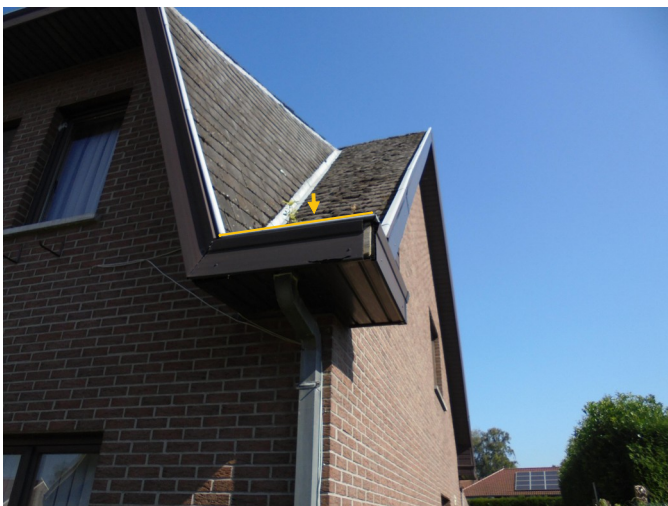
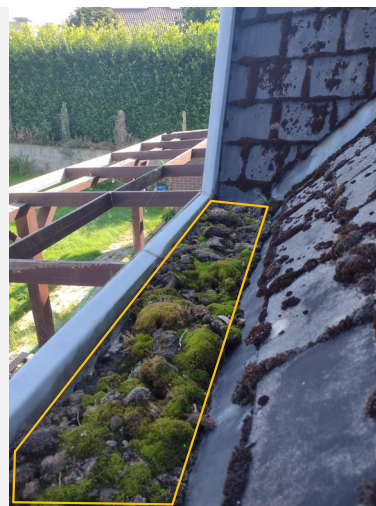
Dringend verwijderen

Beschrijving	Sediment in dakgoot hoofdgebouw
Type afvalstof	Betreft resten (contaminatie) van verwerking of beschadiging
Type resten (contaminatie)	<ul style="list-style-type: none">• Stof, deeltjes < 4 mm, flinters, gruis (vermengd in materiaal)
Besmette materialen	<ul style="list-style-type: none">• Sediment (dakgoot, afvoerbuï, regenwaterput, ...)
Bron van de resten	Leien dakbedekking .
Omgeving	Buiten
Primaire drager	Infrastructuur hemelwater (opvang en afvoer)
Gebondenheid resten	Niet hecht
Hoeveelheid (gewicht - aantal)	<ul style="list-style-type: none">• 14,99 kg - 1 stuk
Totaal gewicht	14,99 kg
Eenvoudig bereikbaar	Ja
Identificatiemethode	Vaststelling zonder monstername
Opmerking	Hoeveelheid is een schatting .

- Verwijder het asbestafval.

We adviseren de bron van de vervuiling (leien) te verwijderen .

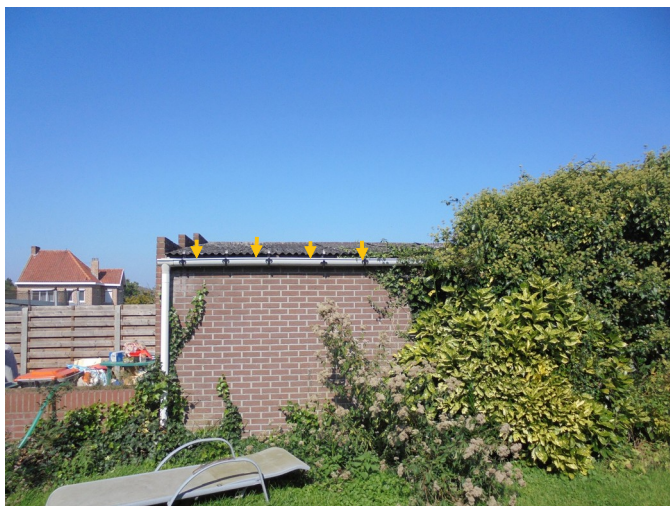
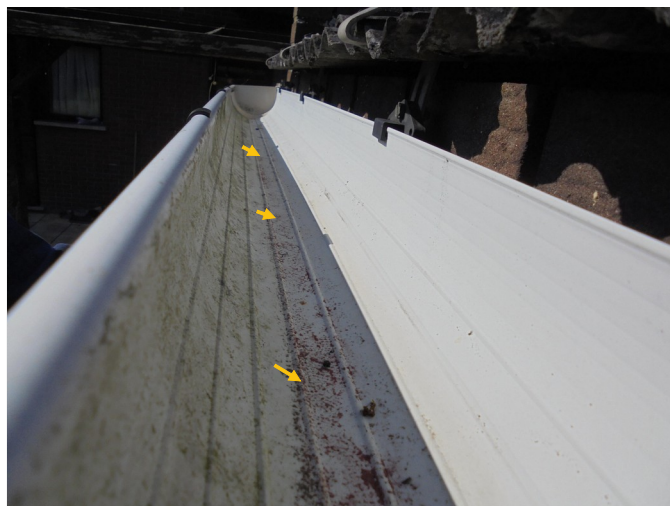
Dringend verwijderen

Beschrijving	Sediment in dakgoot garage
Type afvalstof	Betreft resten (contaminatie) van verwerking of beschadiging
Type resten (contaminatie)	<ul style="list-style-type: none">• Stof, deeltjes < 4 mm, flinters, gruis (los, opliggend)
Besmette materialen	<ul style="list-style-type: none">• Sediment (dakgoot, afvoerbuï, regenwaterput, ...)
Bron van de resten	Golfplaten dakbedekking .
Omgeving	Buiten
Primaire drager	Infrastructuur hemelwater (opvang en afvoer)
Gebondenheid resten	Niet hecht
Hoeveelheid (gewicht - aantal)	<ul style="list-style-type: none">• 1,00 kg - 1 stuk
Totaal gewicht	1,00 kg
Eenvoudig bereikbaar	Ja
Identificatiemethode	Vaststelling zonder monstername

- Verwijder het asbestafval.

We adviseren de bron van de vervuiling (golfplaten) te verwijderen .

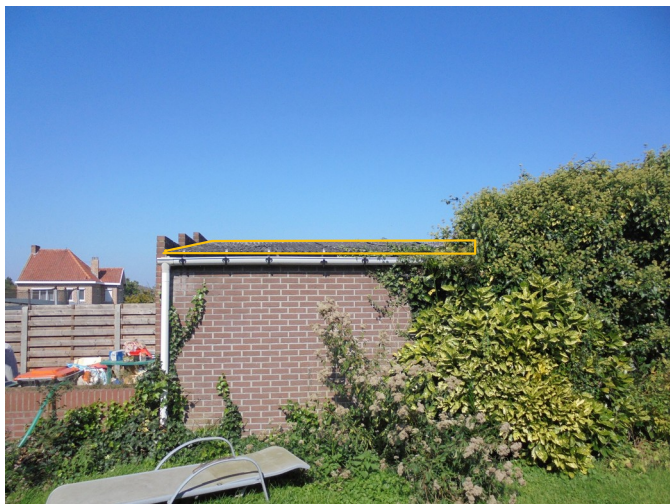
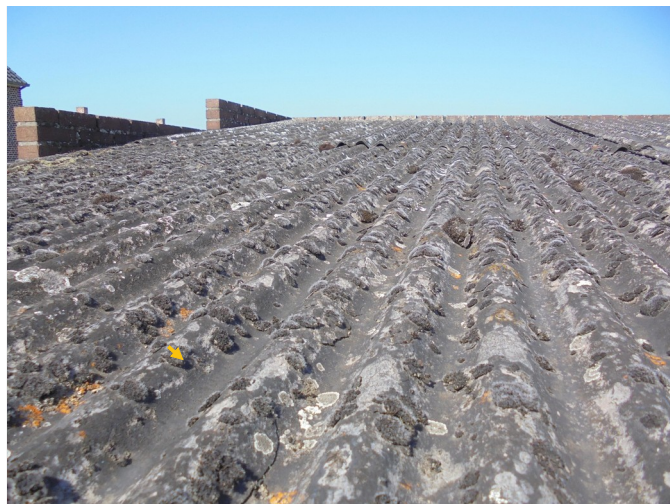
Verwijderen

Eindbeoordeling materiaalrisico	Verhoogd materiaalrisico en/of verhoogde kans op vezelvrijgave
---------------------------------	--

Gebondenheid	Categorie 1: hechtgebonden in oorsprong
Asbestsoort (vezeltype)	Crocidoliet aanwezig
Asbestconcentratie	Laag (< 50%)
Afschermingsgraad van het gehele materiaal	Geheel of deels vrij aan de buitenlucht
Toestand van het materiaal	Matig beschadigd, matig verweerd

Beschrijving	Garage dakbedekking : golfplaten
Omgeving	Buiten
Primaire drager	Schuin dak
Asbestmateriaal	Dak- en gevelbekleding - Golfplaat
Bindmiddel van asbestmateriaal	Cement
Gebondenheid op basis van bindmiddel	Hecht
Hoeveelheid (oppervlakte - aantal)	<ul style="list-style-type: none">• 23,00 m² - 1 stuk
Totale oppervlakte	23,00 m ²
Eenvoudig bereikbaar	Ja
Bevestigingswijze	<ul style="list-style-type: none">• Geschroefd
Identificatiemethode	Vaststelling zonder monstername
Destructieve handeling voor identificatie	Nee

- Zorg voor een veilig beheer. Vermijd het beschadigen van het asbestmateriaal. Controleer de toestand jaarlijks op wijzigingen.
- Scherm in afwachting van verwijdering het asbestmateriaal af van luchtstromingen en verstoring: bijvoorbeeld door het te verpakken, te fixeren, af te dekken, signalisatie - afbakening aan te brengen, ...
- Hemelwater dat afspoelt van asbestcement daken of gevels kan asbestdeeltjes bevatten. Gebruik het enkel voor gesloten circuits (bv. spoelen toiletten). Reinig na het vervangen van het dak of de gevel de dakgoten en regenwaterput of -ton om asbesthoudend sediment of slib te verwijderen
- Voer buitenluchtmetingen uit om actuele blootstellingsrisico's in de buitenlucht te monitoren.

- Eenvoudige handelingen: mag via doe-het-zelf of door werknemer(s) met opleidingsattest eenvoudige handelingen

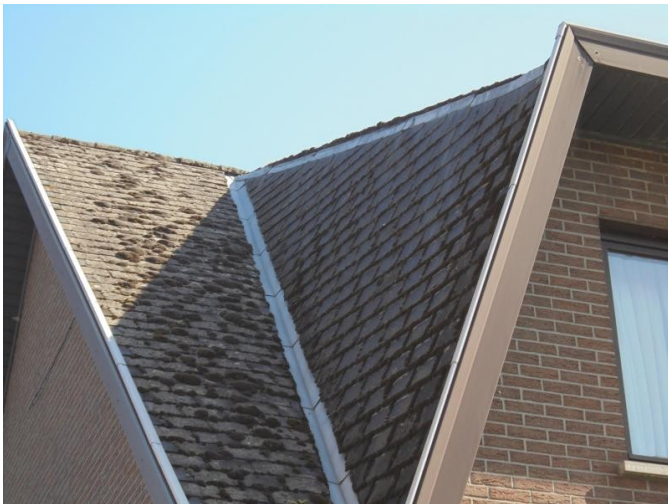
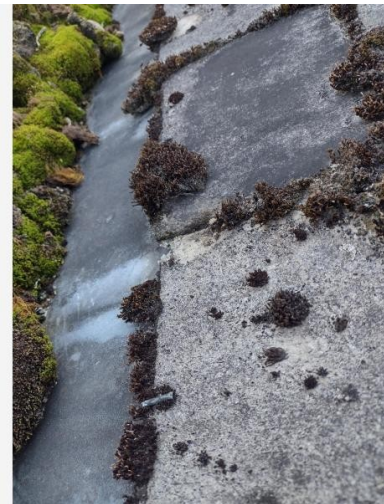
Verwijderen

Eindbeoordeling materiaalrisico	Verhoogd materiaalrisico en/of verhoogde kans op vezelvrijgave
---------------------------------	--

Gebondenheid	Categorie 1: hechtgebonden in oorsprong
Asbestsoort (vezeltype)	Alleen chrysotiel
Asbestconcentratie	Laag (< 50%)
Afschermingsgraad van het gehele materiaal	Geheel of deels vrij aan de buitenlucht
Toestand van het materiaal	Matig beschadigd, matig verweerd

#	Type	Referentie	Resultaat
5.1	Puntmonster	1	Chrysotiel

Beschrijving	Dak hoofdgebouw : leien
Omgeving	Buiten
Primaire drager	Schuin dak
Asbestmateriaal	Dak- en gevelbekleding - Lei, shingle
Bindmiddel van asbestmateriaal	Cement
Gebondenheid op basis van bindmiddel	Hecht
Hoeveelheid (oppervlakte - aantal)	<ul style="list-style-type: none">• 95,00 m² - 1 stuk
Totale oppervlakte	95,00 m ²
Eenvoudig bereikbaar	Ja
Bevestigingswijze	<ul style="list-style-type: none">• Genageld, geniet
Identificatiemethode	Vaststelling met monstername
Destructieve handeling voor identificatie	Nee

- Zorg voor een veilig beheer. Vermijd het beschadigen van het asbestmateriaal. Controleer de toestand jaarlijks op wijzigingen.
- Scherm in afwachting van verwijdering het asbestmateriaal af van luchtstromingen en verstoring: bijvoorbeeld door het te verpakken, te fixeren, af te dekken, signalisatie - afbakening aan te brengen, ...
- Hemelwater dat afspoelt van asbestcementoorslag daken of gevels kan asbestdeeltjes bevatten. Gebruik het enkel voor gesloten circuits (bv. spoelen toiletten). Reinig na het vervangen van het dak of de gevel de dakgoten en regenwaterput of -ton om asbesthoudend sediment of slib te verwijderen
- Voer buitenluchtmetingen uit om actuele blootstellingsrisico's in de buitenlucht te monitoren.

- Eenvoudige handelingen: mag via doe-het-zelf of door werknemer(s) met opleidingsattest eenvoudige handelingen

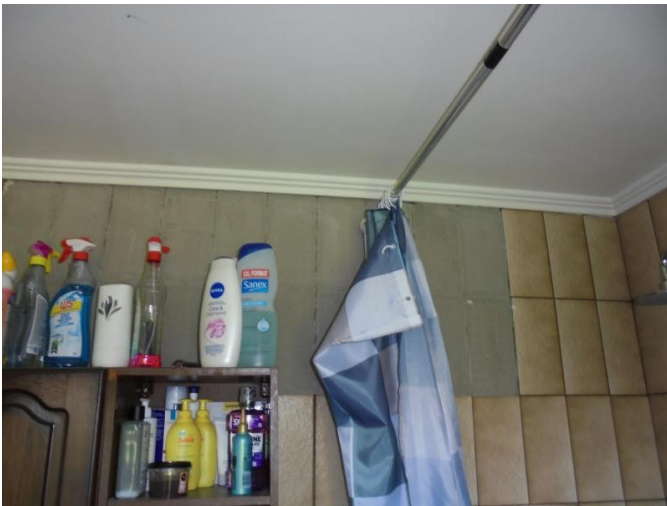
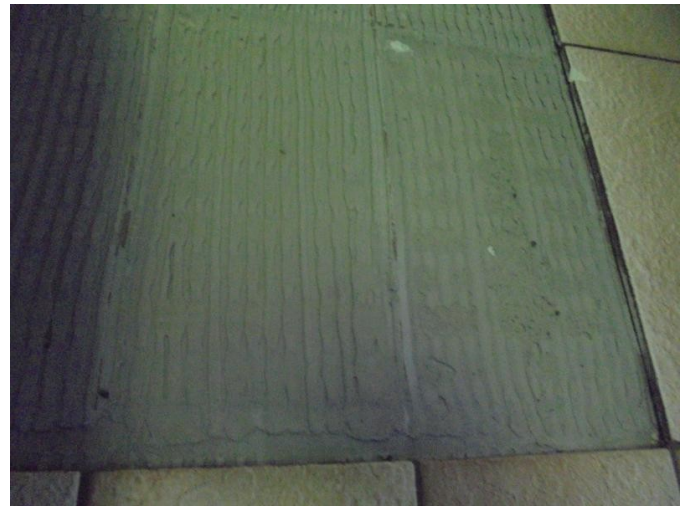
Verwijderen

Eindbeoordeling materiaalrisico	Verhoogd materiaalrisico en/of verhoogde kans op vezelvrijgave
---------------------------------	--

Gebondenheid	Categorie 1: hechtgebonden in oorsprong
Asbestsoort (vezeltype)	Crocidoliet aanwezig
Asbestconcentratie	Laag (< 50%)
Afschermingsgraad van het gehele materiaal	Geheel of deels (ook) vrij aan de binnenlucht
Toestand van het materiaal	Licht beschadigd, licht verweerd. Intact calciumsilicaatmateriaal of categorie III 'gebondenheid'

Beschrijving	Badkamer : faiencelijm
Omgeving	Binnen
Primaire drager	Binnenwand
Asbestmateriaal	In-situ afwerkingslagen - Lijmlaag
Bindmiddel van asbestmateriaal	Cement
Gebondenheid op basis van bindmiddel	Hecht
Hoeveelheid (gewicht - aantal)	<ul style="list-style-type: none">• 100,00 kg - 1 stuk
Totaal gewicht	100,00 kg
Eenvoudig bereikbaar	Ja
Bevestigingswijze	<ul style="list-style-type: none">• Verlijmd, ingegoten, versmeerd
Identificatiemethode	Vaststelling zonder monstername Motivatie: Op vraag van de eigenaar-opdrachtgever werd geen monstername uitgevoerd
Destructieve handeling voor identificatie	Nee
Opmerking	Gewicht is een schatting . De eigenaar verkiest om geen staalanalyse uit te laten voeren .

- Zorg voor een veilig beheer. Vermijd het beschadigen van het asbestmateriaal. Controleer de toestand jaarlijks op wijzigingen.
- Scherm in afwachting van verwijdering het asbestmateriaal af van luchtstromingen en verstoring: bijvoorbeeld door het te verpakken, te fixeren, af te dekken, signalisatie - afbakening aan te brengen, ...
- Verwijder dit asbestmateriaal zo snel mogelijk. Volg de toestand goed op.
- Voer binnenluchtmetingen uit om actuele blootstellingsrisico's in de binnenlucht te monitoren.

- Hermetische zone (erkend asbestverwijderaar)

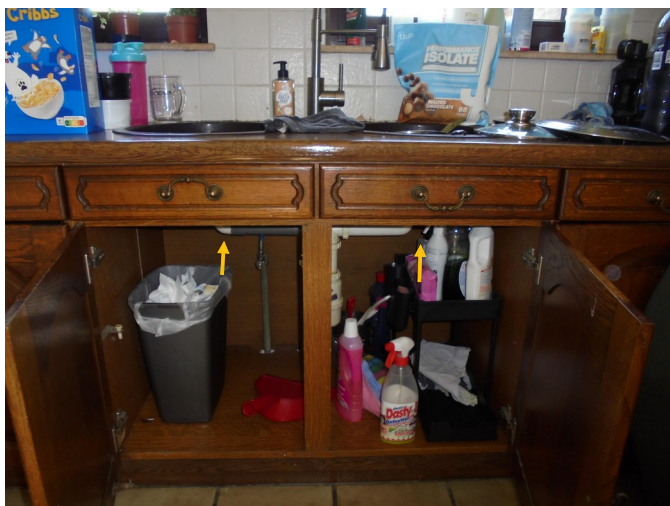
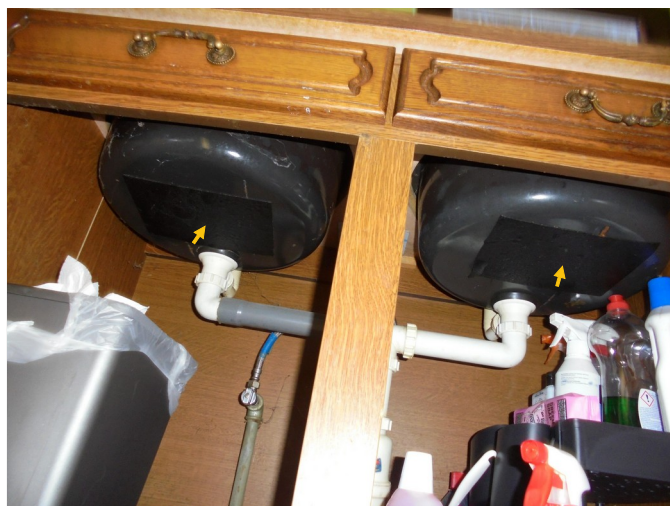
Zorgvuldig beheren

Eindbeoordeling materiaalrisico	Zeer laag materiaalrisico en/of zeer lage kans op vezelvrijgave
---------------------------------	---

Gebondenheid	Categorie 1: hechtgebonden in oorsprong
Asbestsoort (vezeltype)	Alleen chrysotiel
Asbestconcentratie	Laag (< 50%)
Afschermingsgraad van het gehele materiaal	Geheel of deels (ook) vrij aan de binnenlucht
Toestand van het materiaal	Onbeschadigd, niet verweerd

Beschrijving	Keuken - uitgietbak : teerdoek
Omgeving	Binnen
Primaire drager	Inrichting (meubilair, ...)
Asbestmateriaal	teerdoek onder uitgietbak
Bindmiddel van asbestmateriaal	Bitumen (roofing, teer, asfalt)
Gebondenheid op basis van bindmiddel	Hecht
Hoeveelheid (gewicht - aantal)	<ul style="list-style-type: none">• 0,20 kg - 2 stuks
Totaal gewicht	0,40 kg
Eenvoudig bereikbaar	Ja
Bevestigingswijze	<ul style="list-style-type: none">• Verlijmd, ingegoten, versmeerd
Identificatiemethode	Vaststelling zonder monsternamen
Destructieve handeling voor identificatie	Nee
Opmerking	De eigenaar verkiest om geen staalnames uit te laten voeren .

- Zorg voor een veilig beheer. Vermijd het beschadigen van het asbestmateriaal. Controleer de toestand jaarlijks op wijzigingen.
- Scherm in afwachting van verwijdering het asbestmateriaal af van luchtstromingen en verstoring: bijvoorbeeld door het te verpakken, te fixeren, af te dekken, signalisatie - afbakening aan te brengen, ...

- Eenvoudige handelingen: mag via doe-het-zelf of door werknemer(s) met opleidingsattest eenvoudige handelingen

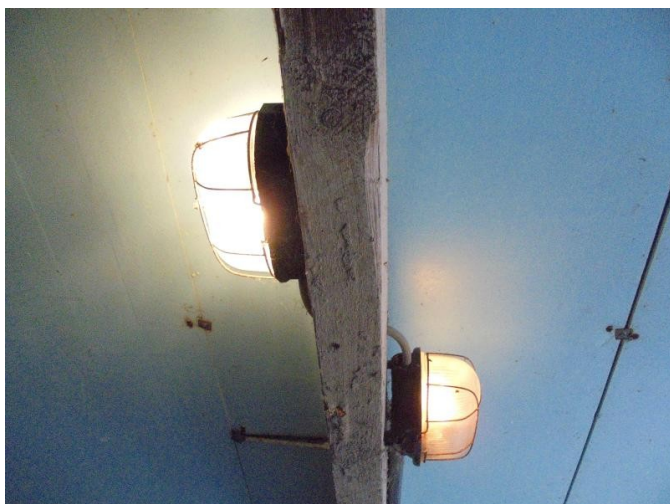
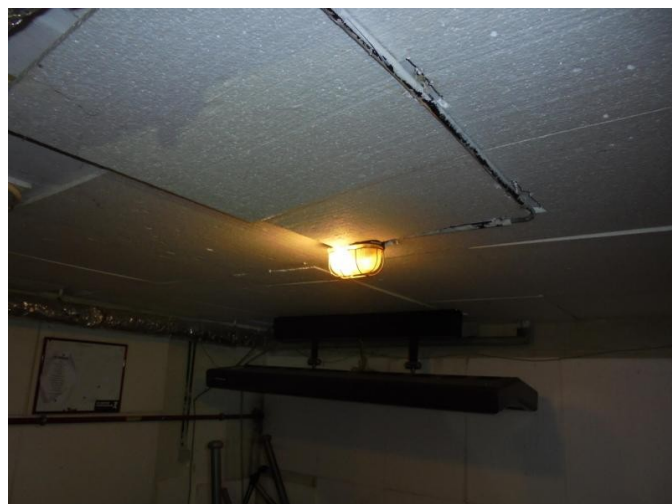
Zorgvuldig beheren

Eindbeoordeling materiaalrisico	Laag materiaalrisico en/of verlaagde kans op vezelvrijgave
---------------------------------	--

Gebondenheid	Categorie 1: hechtgebonden in oorsprong
Asbestsoort (vezeltype)	Crocidoliet aanwezig
Asbestconcentratie	Laag (< 50%)
Afschermingsgraad van het gehele materiaal	Geheel of deels (ook) vrij aan de binnenlucht
Toestand van het materiaal	Onbeschadigd, niet verweerd

Beschrijving	Lampenhouders : bakeliet
Omgeving	Binnen
Primaire drager	Communicatie en elektrische infrastructuur en uitrusting
Asbestmateriaal	Plaat, paneel, tablet - Type Bakeliet
Bindmiddel van asbestmateriaal	Kunststof of -hars
Gebondenheid op basis van bindmiddel	Hecht
Hoeveelheid (oppervlakte - dikte - aantal)	<ul style="list-style-type: none">• 0,01 m² - 0,50 cm - 8 stuks
Totaal volume	< 0,001 m ³
Eenvoudig bereikbaar	Ja
Bevestigingswijze	<ul style="list-style-type: none">• Geschroefd
Identificatiemethode	Vaststelling zonder monstername
Destructieve handeling voor identificatie	Nee

- Zorg voor een veilig beheer. Vermijd het beschadigen van het asbestmateriaal. Controleer de toestand jaarlijks op wijzigingen.
- Scherm in afwachting van verwijdering het asbestmateriaal af van luchtstromingen en verstoring: bijvoorbeeld door het te verpakken, te fixeren, af te dekken, signalisatie - afbakening aan te brengen, ...

- Eenvoudige handelingen: mag via doe-het-zelf of door werknemer(s) met opleidingsattest eenvoudige handelingen

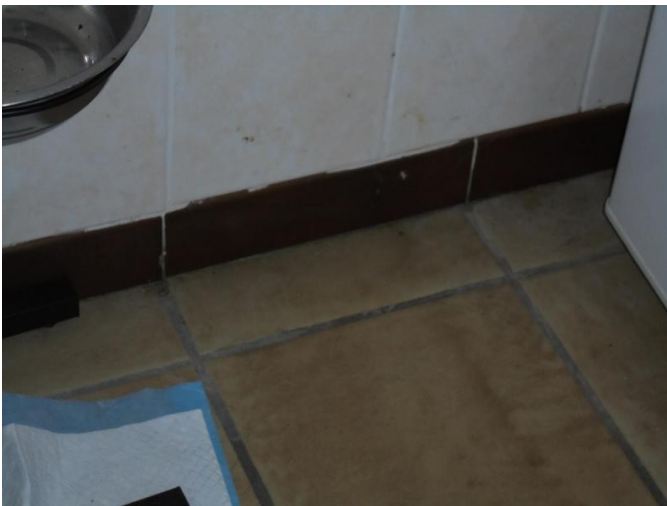
Identificatiemethode	Redelijk vermoeden
Primaire drager	Binnenwand
(Asbest)materiaal	In-situ afwerkingslagen - Lijm laag
Bindmiddel	Cement
Gebondenheid bindmiddel	Hecht

Alvorens de plint te verwijderen, adviseren we na te gaan of er asbesthoudende lijm werd gebruikt.

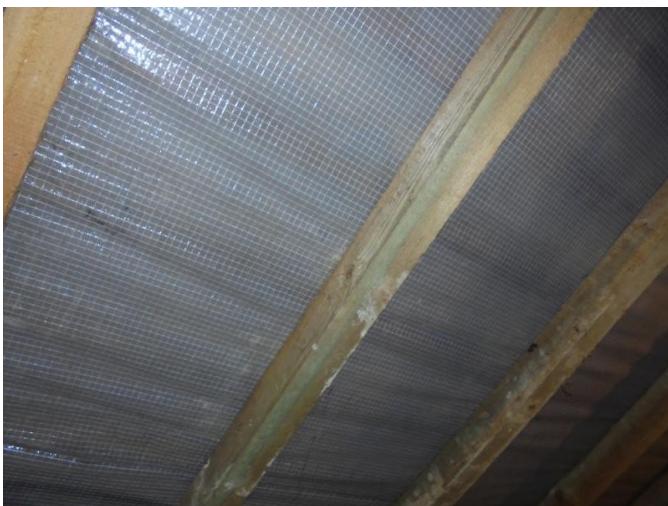
Onderdak bestaat uit een kunstof zeil : niet asbesthoudend

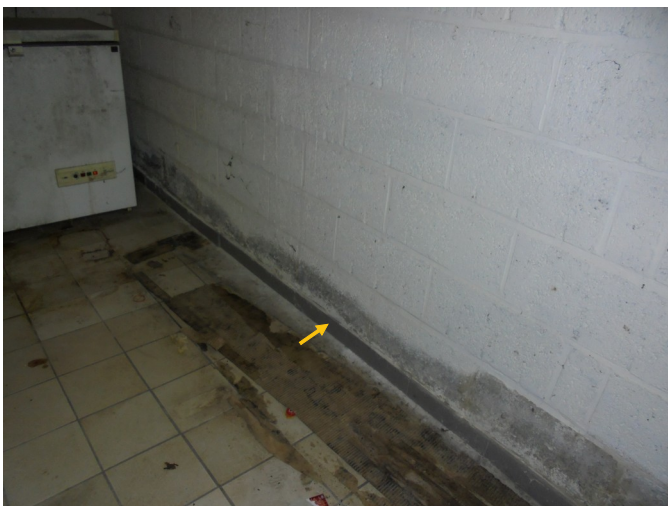
Identificatiemethode	Redelijk vermoeden
Primaire drager	Binnenwand
(Asbest)materiaal	In-situ afwerkingslagen - Lijm laag
Bindmiddel	Cement
Gebondenheid bindmiddel	Hecht

Alvorens de plint te verwijderen, adviseren we na te gaan of er asbesthoudende lijm werd gebruikt.

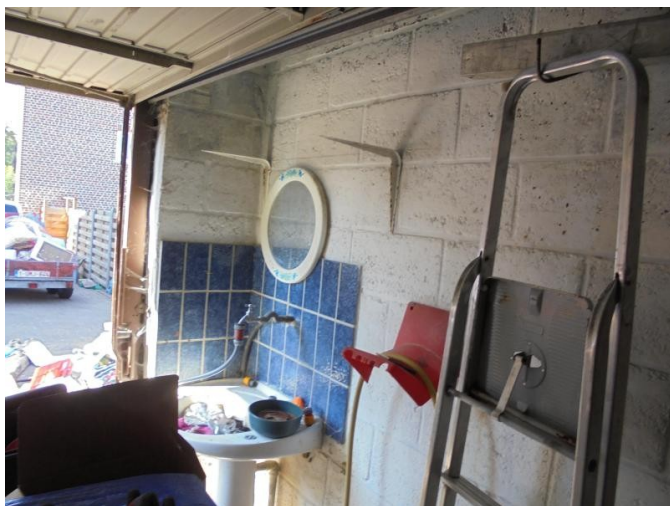
Identificatiemethode	Redelijk vermoeden
Primaire drager	Binnenwand
(Asbest)materiaal	In-situ afwerkingslagen - Lijm laag
Bindmiddel	Cement
Gebondenheid bindmiddel	Hecht

Alvorens de faïence te verwijderen, adviseren we na te gaan of er asbesthoudende lijm werd gebruikt.

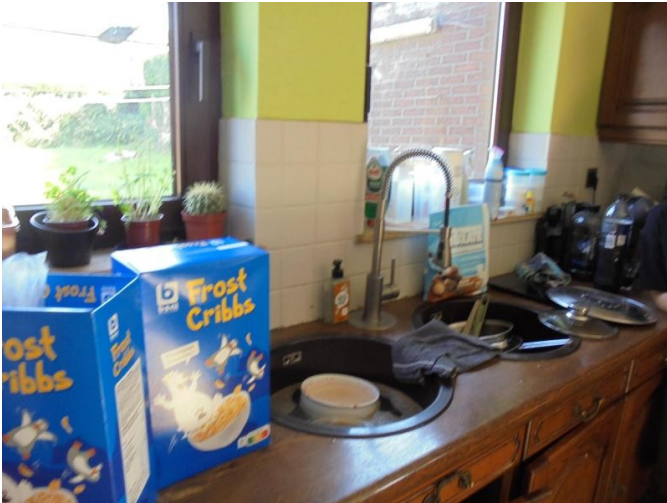
Identificatiemethode	Redelijk vermoeden
Primaire drager	Binnenwand
(Asbest)materiaal	In-situ afwerkingslagen - Lijm laag
Bindmiddel	Cement
Gebondenheid bindmiddel	Hecht

Alvorens de faience te verwijderen , adviseren we na te gaan of er asbesthoudende lijm werd gebruikt .

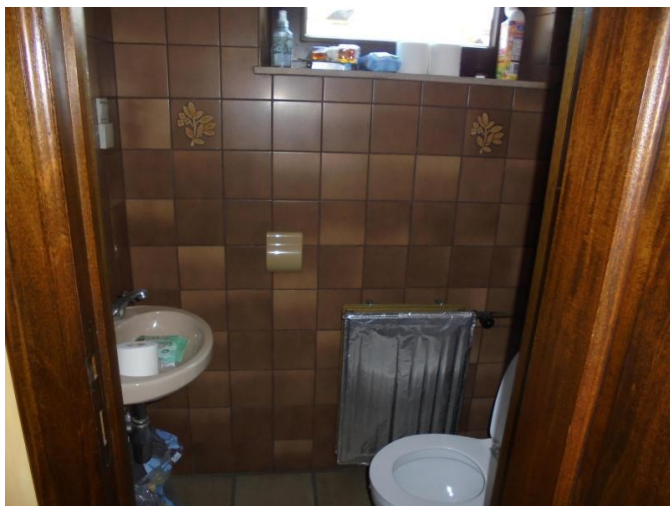
Identificatiemethode	Redelijk vermoeden
Primaire drager	Binnenwand
(Asbest)materiaal	In-situ afwerkingslagen - Lijm laag
Bindmiddel	Cement
Gebondenheid bindmiddel	Hecht

Alvorens de faience te verwijderen , adviseren we na te gaan of er asbesthoudende lijm werd gebruikt .

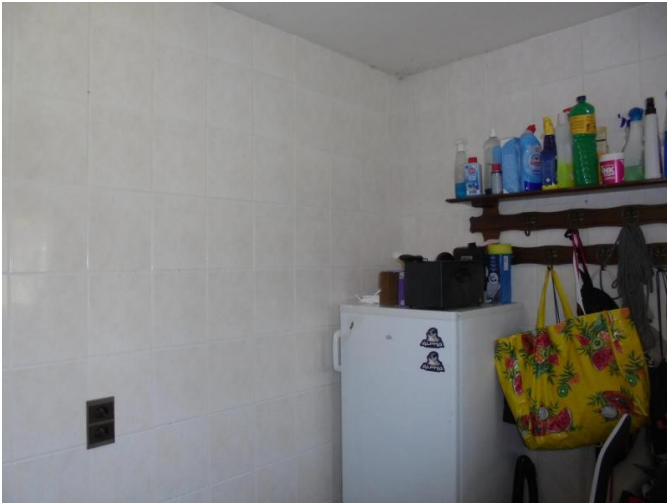
Identificatiemethode	Redelijk vermoeden
Primaire drager	Binnenwand
(Asbest)materiaal	In-situ afwerkingslagen - Lijm laag
Bindmiddel	Cement
Gebondenheid bindmiddel	Hecht

Alvorens de faience te verwijderen, adviseren we na te gaan of er asbesthoudende lijm werd gebruikt.

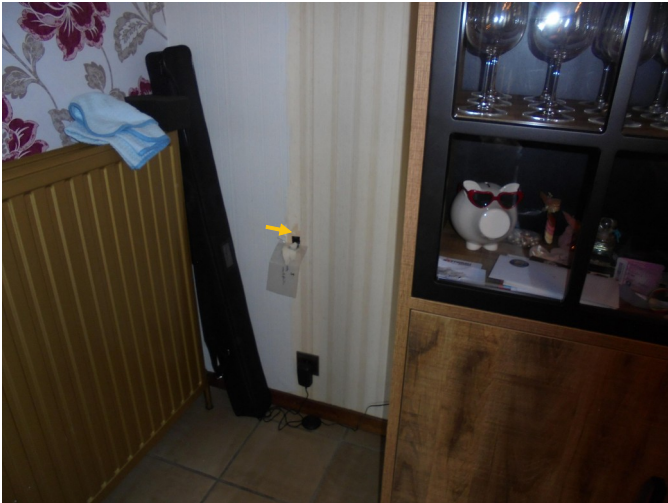
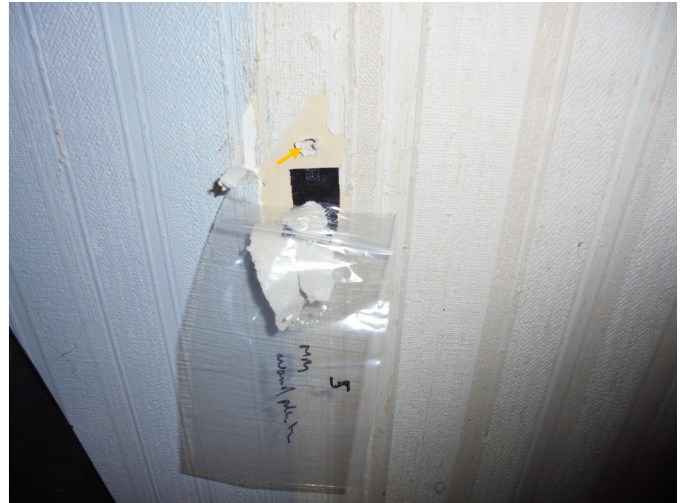
Fiche 16: MM wandpleister

Geen asbest

#	Type	Referentie	Resultaat
16.1	Mengmonster	5	Geen asbest

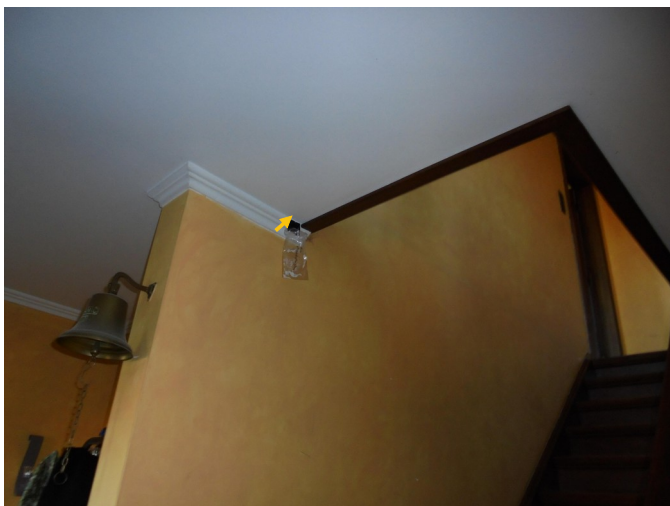
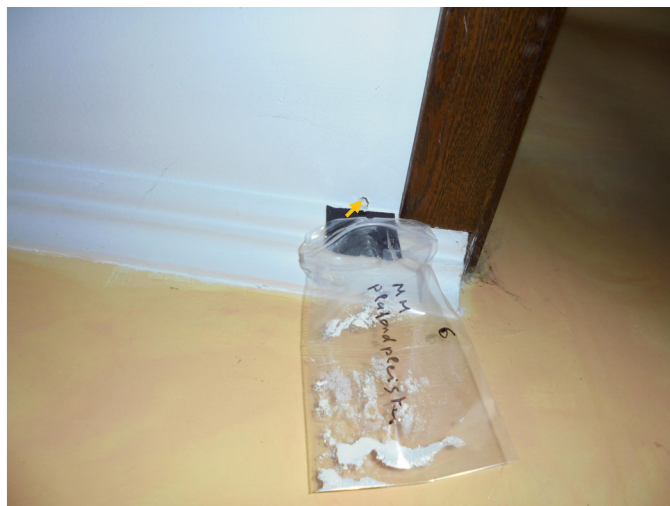
Fiche 17: MM plafondpleister

Geen asbest

#	Type	Referentie	Resultaat
17.1	Mengmonster	6	Geen asbest

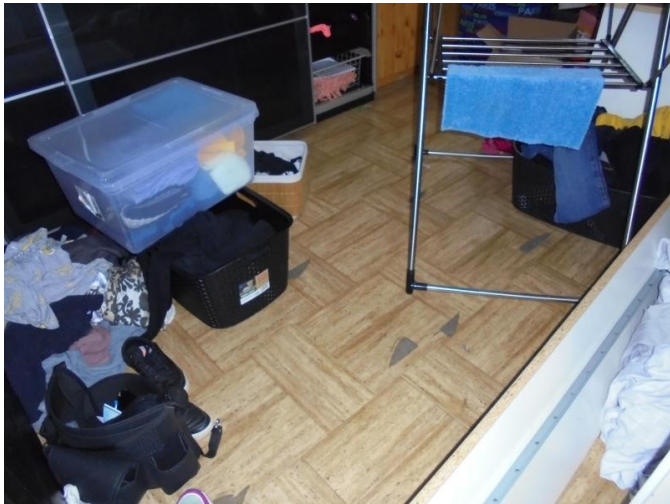
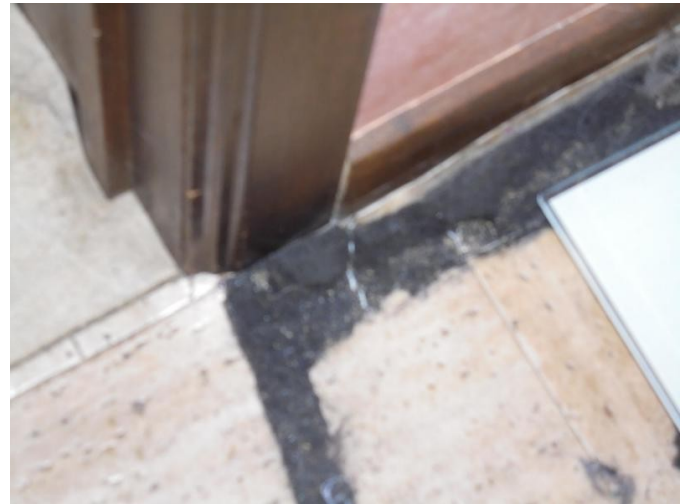
Fiche 18: 1° verdiep gang , slaapkamers en berging : vloerzeil

Geen asbest

#	Type	Referentie	Resultaat
18.1	Puntmonster	4	Geen asbest
