# Asbestinventarisatetest

Koningin Astridlaan 4, 3530 Houthalen-Helchteren

Attestnummer : 20240709-000380.000

Uitgegeven op : 09.07.2024

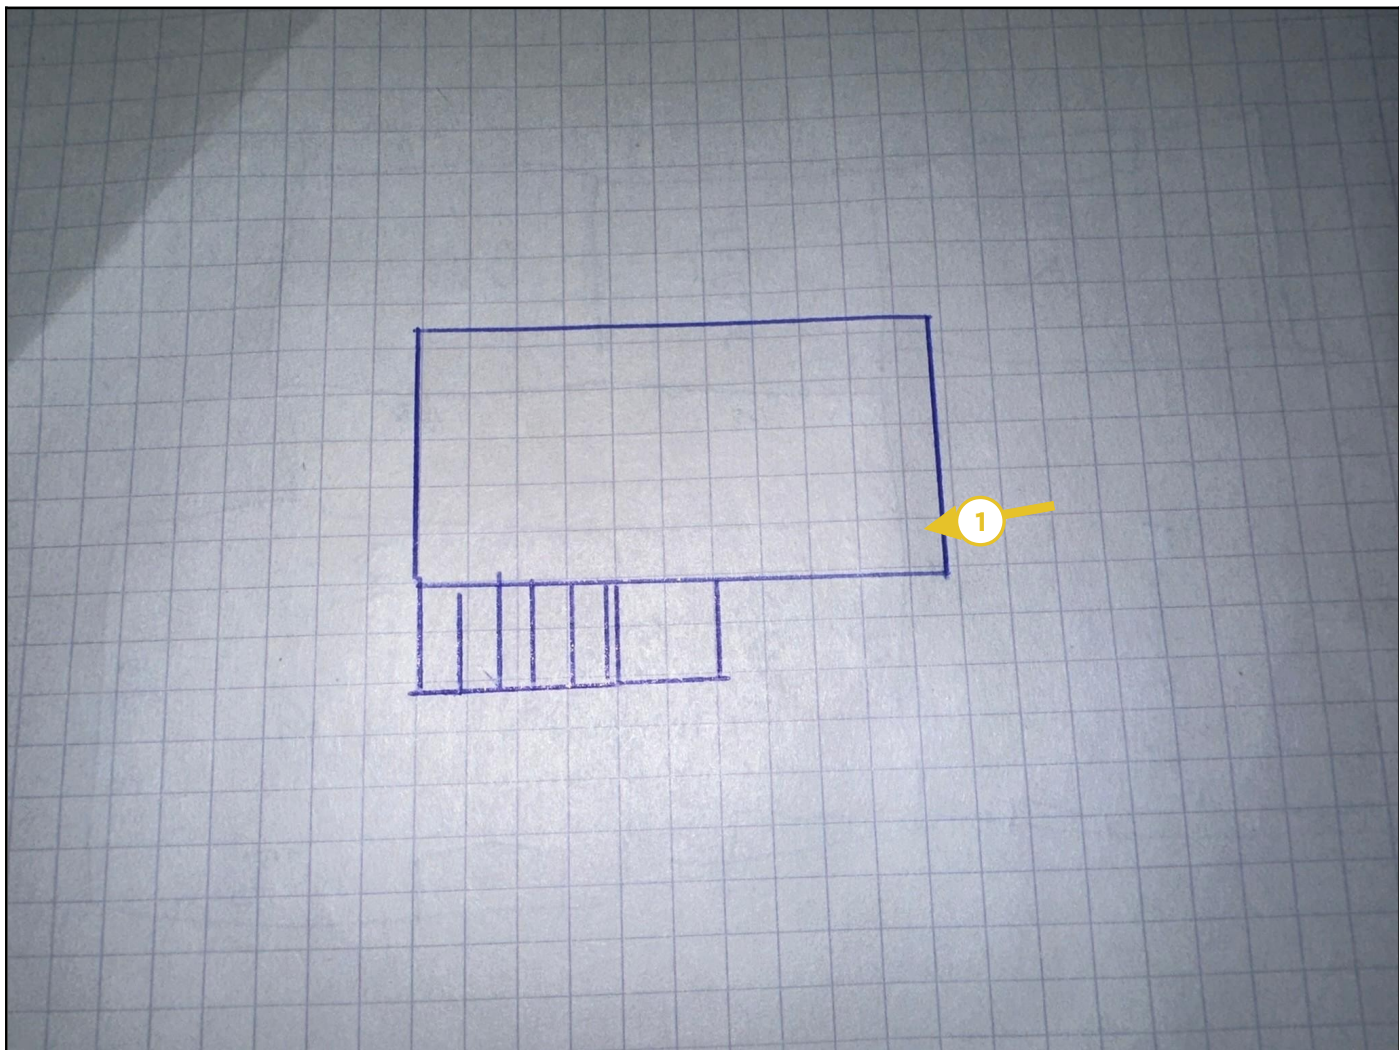
## Plan 1.4: Zolder

Beschrijving	Type	Actie
1. Bakeliet schakelmateriaal	Asbestmateriaal	Zorgvuldig beheren

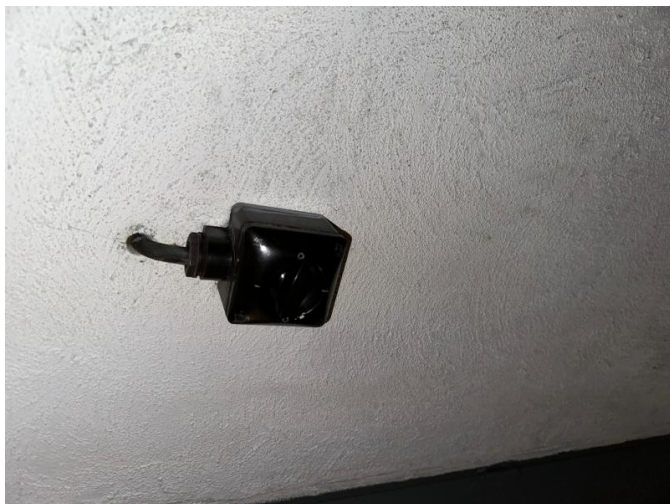
Eindbeoordeling materiaalrisico	Laag materiaalrisico en/of verlaagde kans op vezelvrijgave
---------------------------------	--

Gebondenheid	Categorie 1: hechtgebonden in oorsprong
Asbestsoort (vezeltype)	Crocidoliet aanwezig
Asbestconcentratie	Laag (< 50%)
Afschermingsgraad van het gehele materiaal	Geheel of deels (ook) vrij aan de binnenlucht
Toestand van het materiaal	Onbeschadigd, niet verweerd

Beschrijving	Bakeliet schakelmateriaal
Omgeving	Binnen
Primaire drager	Communicatie en elektrische infrastructuur en uitrusting
Asbestmateriaal	Plaat, paneel, tablet - Type Bakeliet
Bindmiddel van asbestmateriaal	Kunststof of -hars
Gebondenheid op basis van bindmiddel	Hecht
Hoeveelheid (oppervlakte - dikte - aantal)	• 0,01 m <sup>2</sup> - 1,00 cm - 1 stuk
Totaal volume	< 0,001 m <sup>3</sup>
Eenvoudig bereikbaar	Ja
Bevestigingswijze	• Geschroefd
Identificatiemethode	Vaststelling zonder monsternamen
Destructieve handeling voor identificatie	Nee

Het asbestmateriaal valt onder de mijlpaal van 2040.

Zorgvuldig beheren

- Zorg voor een veilig beheer en verwijder dit asbestmateriaal wanneer het bij werken eenvoudig bereikbaar wordt. Controleer de toestand jaarlijks op wijzigingen.

- Eenvoudige handelingen: mag via doe-het-zelf of door werknemer(s) met opleidingsattest eenvoudige handelingen  
In binnenruimtes mag u alleen hechtgebonden asbest verwijderen dat niet beschadigd is. Dat betekent dat het materiaal volledig intact is en er geen vrije asbestvezels zichtbaar zijn.

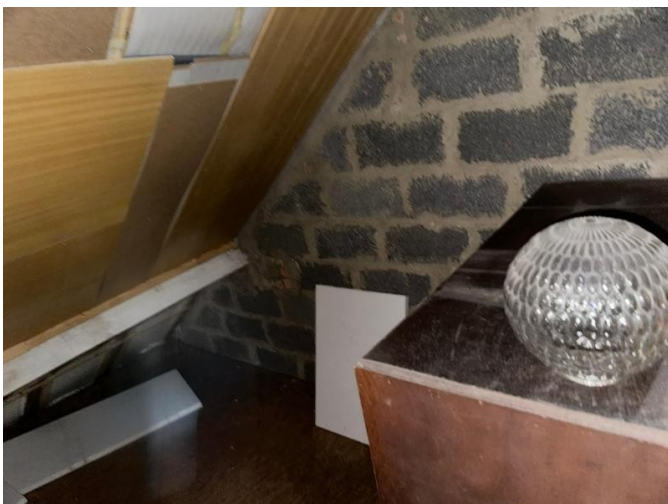
Vrije foto

Niet asbestverdacht.

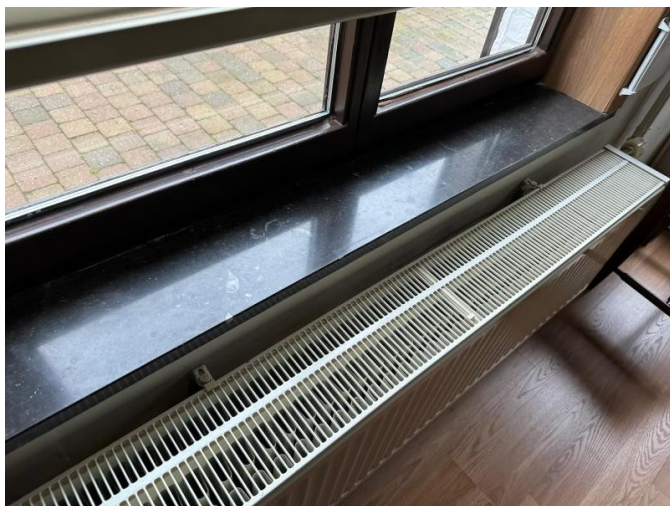
Vrije foto

Natuursteen, niet asbestverdacht.

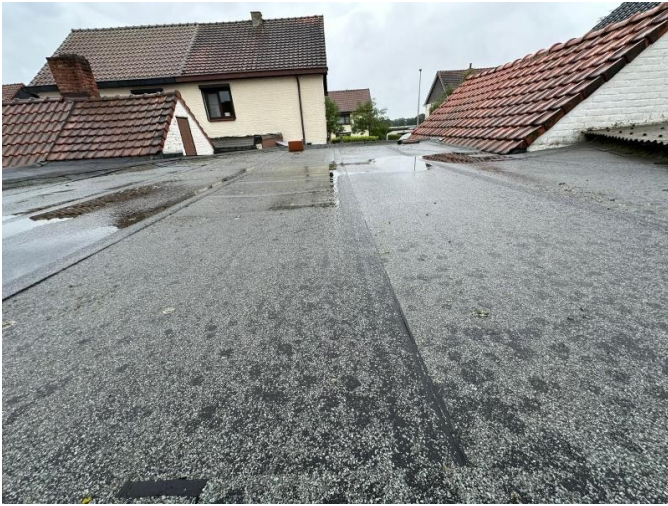
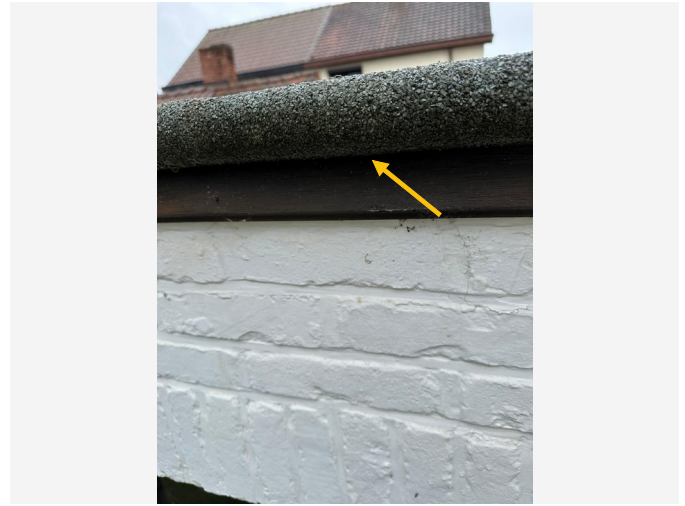
## Fiche 6: Roofing

Geen asbest

#	Type	Referentie	Resultaat
6.1	Puntmonster	ST 4	Geen asbest

Beschrijving	Roofing
Omgeving	Buiten
Primaire drager	Plat dak
Bindmiddel van materiaal	Bitumen (roofing, teer, asfalt)
Gebondenheid op basis van bindmiddel	Hecht
Hoeveelheid (oppervlakte - aantal)	• 65,00 m <sup>2</sup> - 1 stuk
Totale oppervlakte	65,00 m <sup>2</sup>
Identificatiemethode	Vaststelling met monsternamen
Destructieve handeling voor identificatie	Nee
