Keuringsverslag van een elektrische laagspanning- en zeer lage spanningsinstallatie

NIET CONFORM

Datum keuring: 25/06/2024

Straatnaam Merelstraat
Huisnummer 28
Busnummer
Postcode 3520
Gemeente Zonhoven
Land België

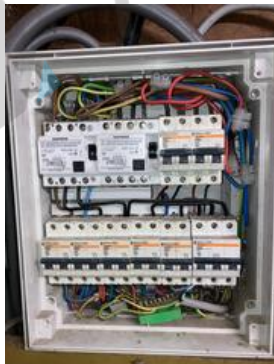
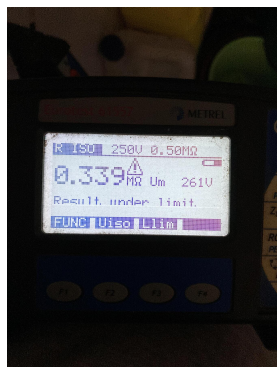
Afbeelding schakel- en verdeelbord:

Visueel nazicht (algemeen)	NOK	Directe aanraking	NOK	Indirecte aanraking	NOK
Aansluitingen	NOK	schema in bijlage door Aceg vzw	NA		
Equipotentiale verbindingen	OK	Doorsnede geleiders	OK		
Continuïteit	OK	Verlichting / toestellen	OK

15.05 De deur en/of afschermplaat van het schakelbord dient (terug)geplaatst worden. Aanraking van onder spanning staande delen mogelijk. (Boek 1 Afdeling 5.1.4. en 5.3.5.1.A. en 4.2.2.3.)

15.09 De genaakbare, naakte onder spanning staande delen zijn onvoldoende afgeschermd. (Boek 1 Afdeling 5.1.4. en 4.2.2.3.)

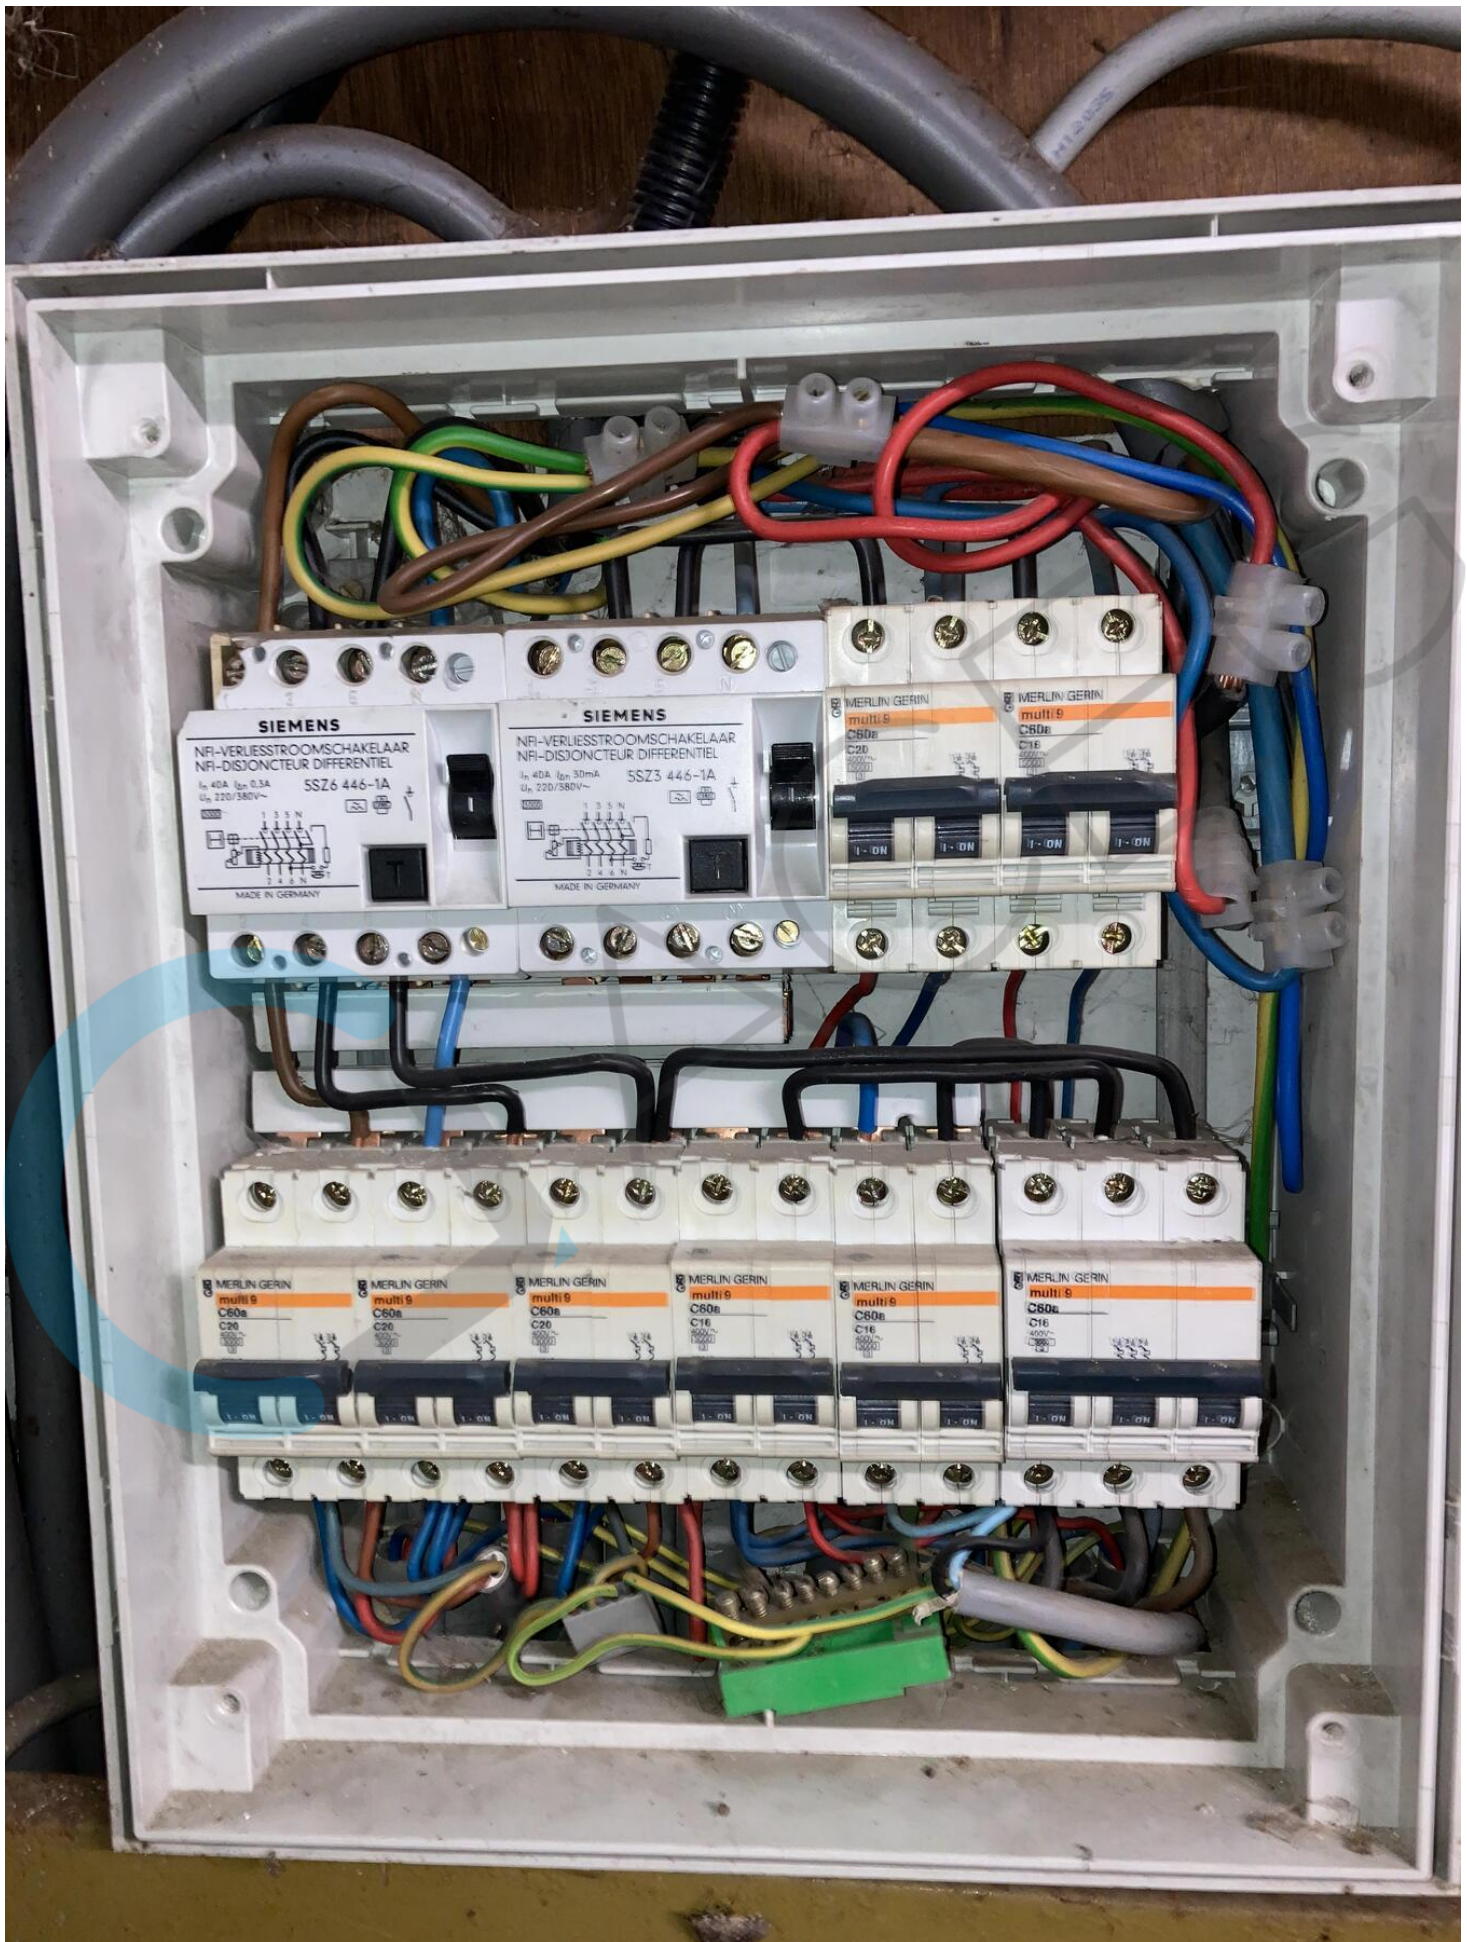
12.01 De waarde van de isolatieweerstand van één of meerdere stroombanen is kleiner dan 0,5M ohm (Boek 1 Onderafdeling 6.4.5.1.) Zie foto
