Asbestinventarisatetest

Rijkhovenstraat 3, 3740 Bilzen

Attestnummer : 20240923-000230.000

Niet-asbestveilig

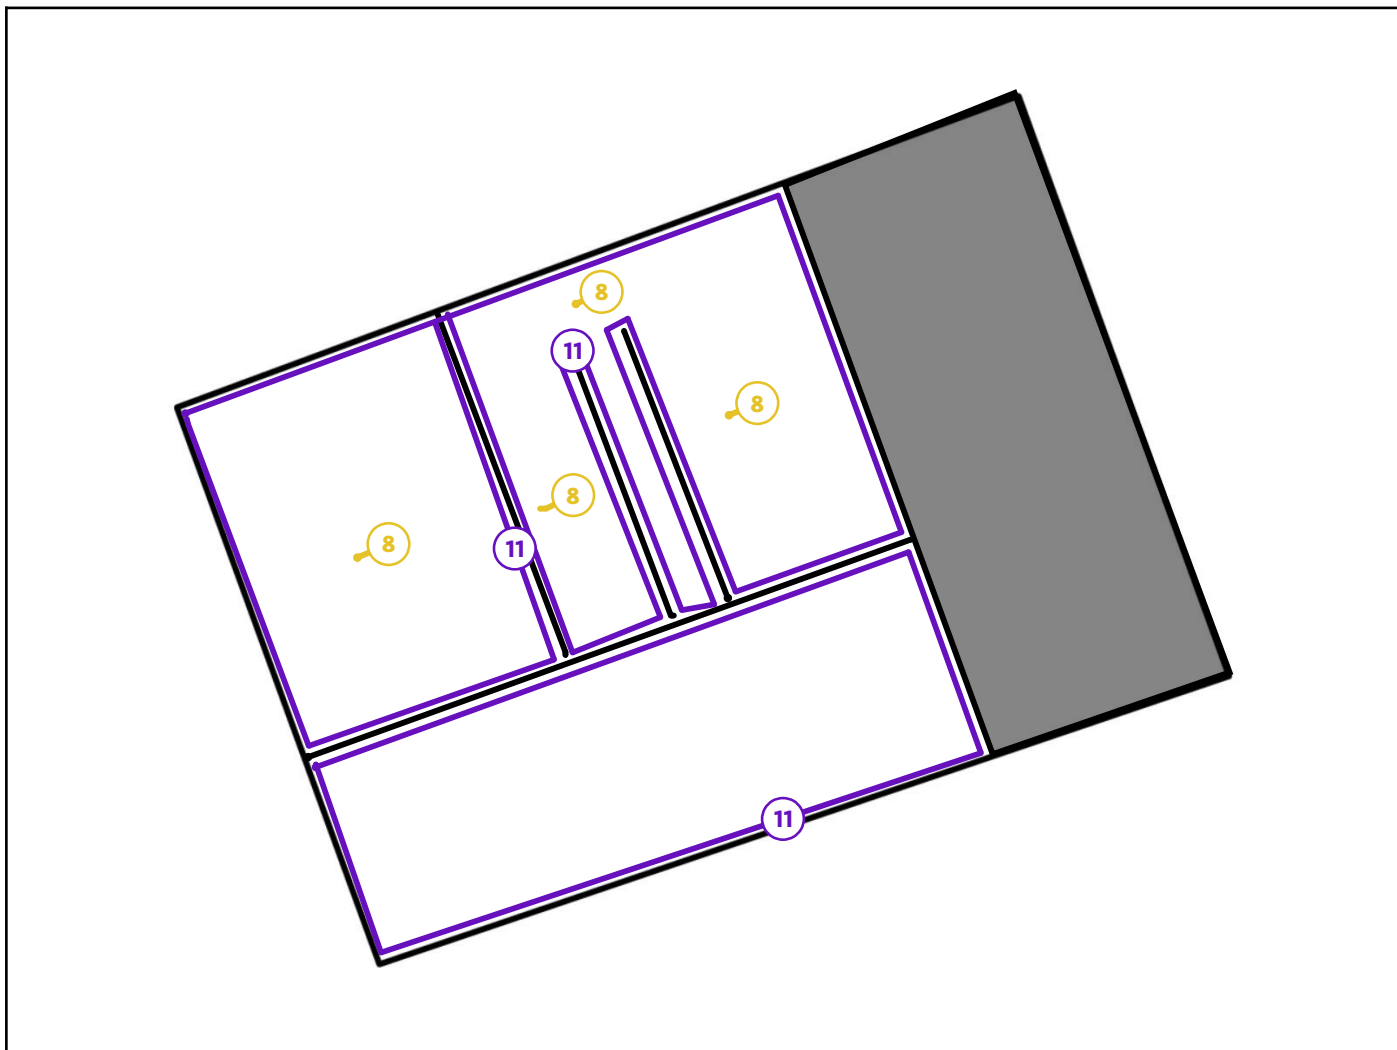
Plan 1.1: Hoofdgebouw kelder

Beschrijving	Type	Actie
8. Lampenhouders : bakeliet	Asbestmateriaal	Zorgvuldig beheren
11. Kelder : plint	Advies	-

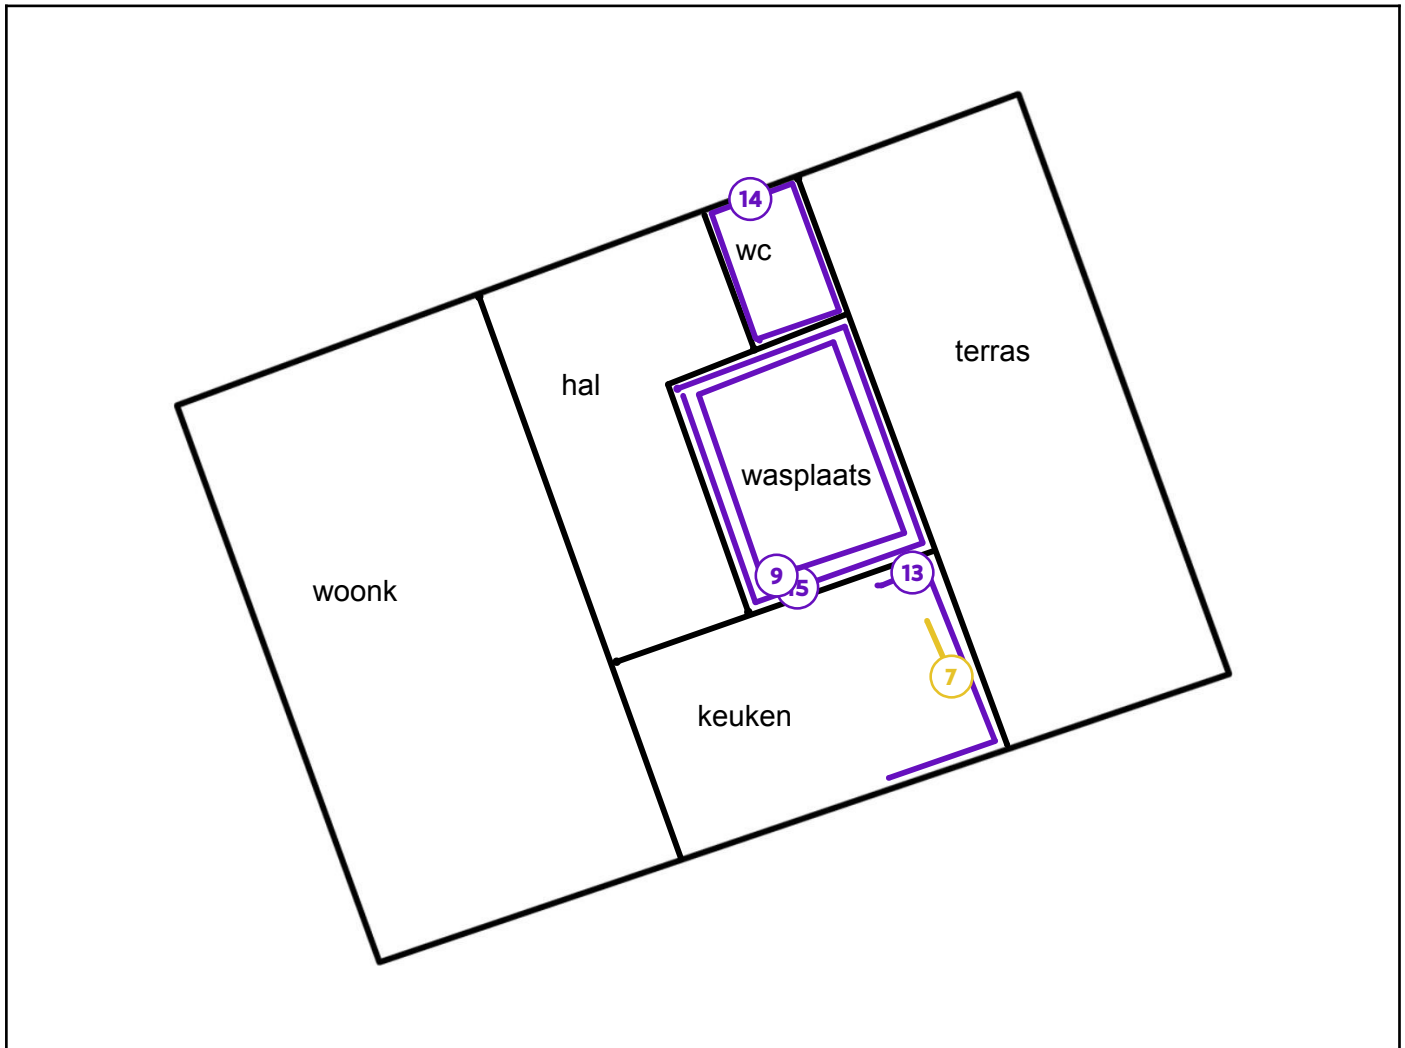
Plan 1.2: Gelijkvloers

Beschrijving	Type	Actie
7. Keuken - uitgietbak : teerdoek	Asbestmateriaal	Zorgvuldig beheren
9. Wasplaatst : plint	Advies	-
13. Keuken : faience	Advies	-
14. WC : faience	Advies	-
15. Wasplaatst : faience	Advies	-

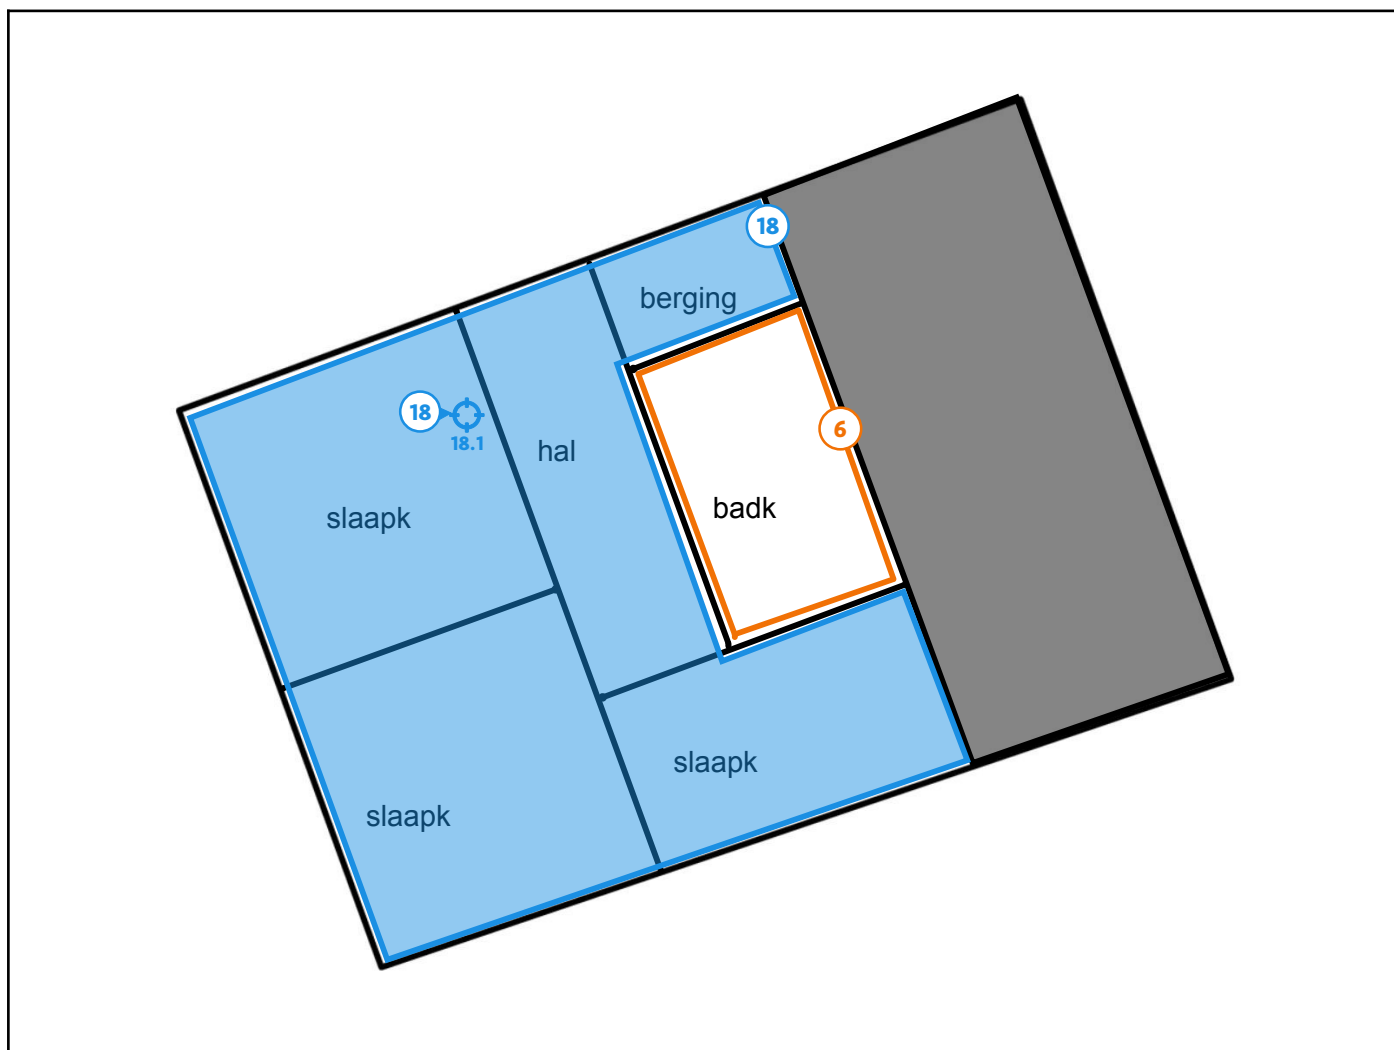
Plan 1.5: 1° verdiep

Beschrijving	Type	Actie
6. Badkamer : faiencelijm	Asbestmateriaal	Verwijderen
18. 1° verdiep gang , slaapkamers en berging : vloerzeil	Geen asbest	-
18.1 Code: 4	Puntmonster	-

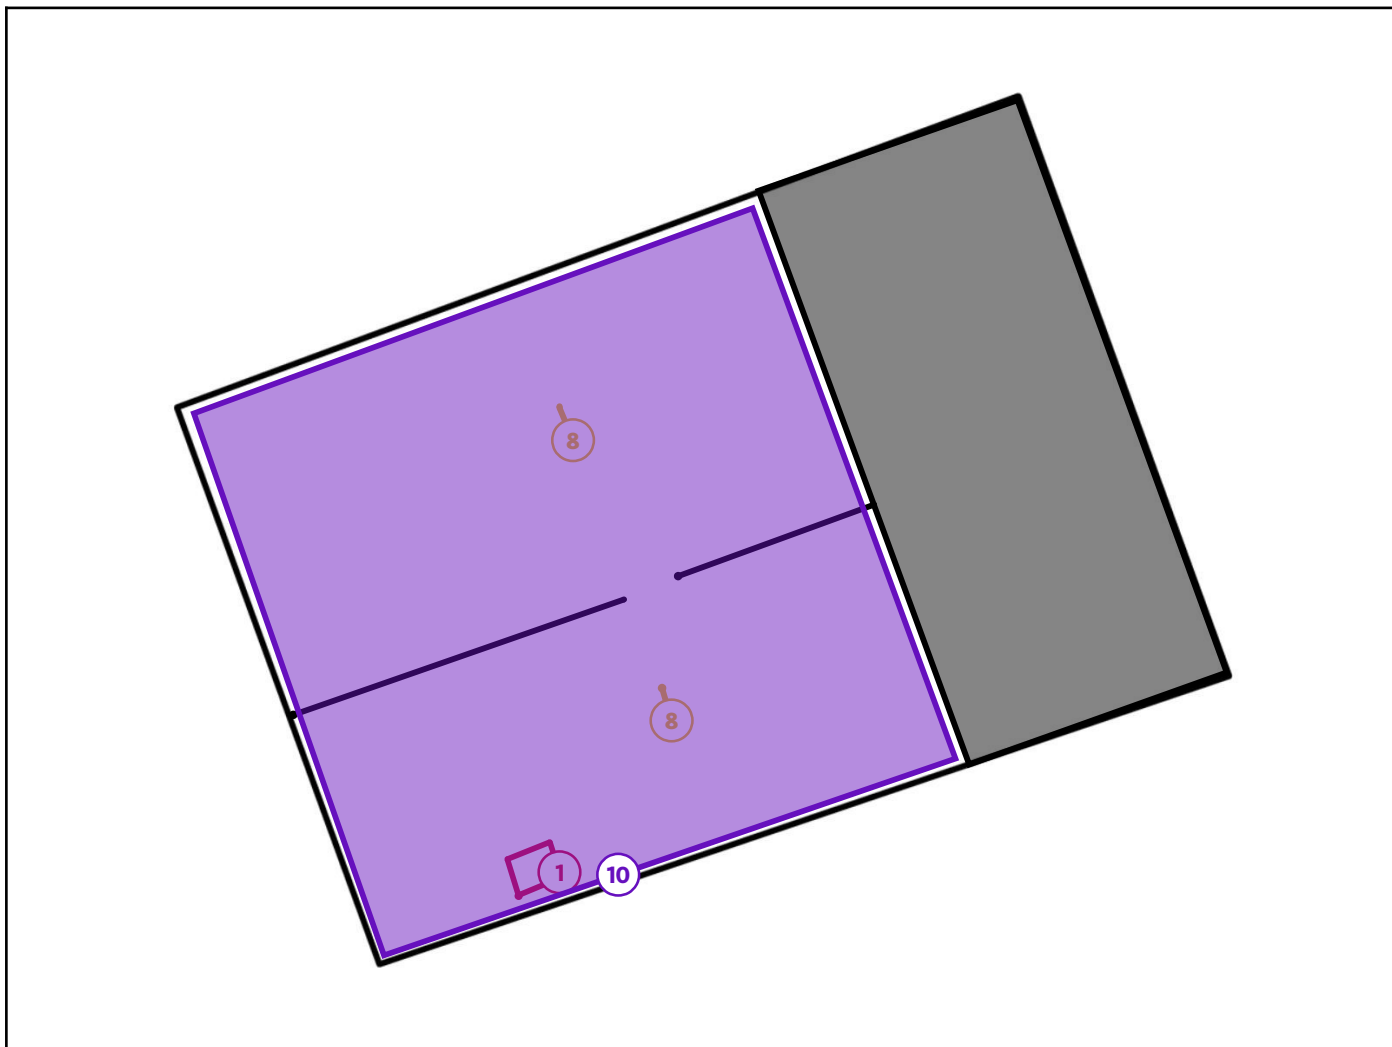
Plan 1.8: Zolder

Beschrijving	Type	Actie
1. Zolder : leien (stockvoorraad)	Asbestmateriaal	Dringend verwijderen
8. Lampenhouders : bakeliet	Asbestmateriaal	Zorgvuldig beheren
10. Onderdak : niet asbesthoudend	Advies	-

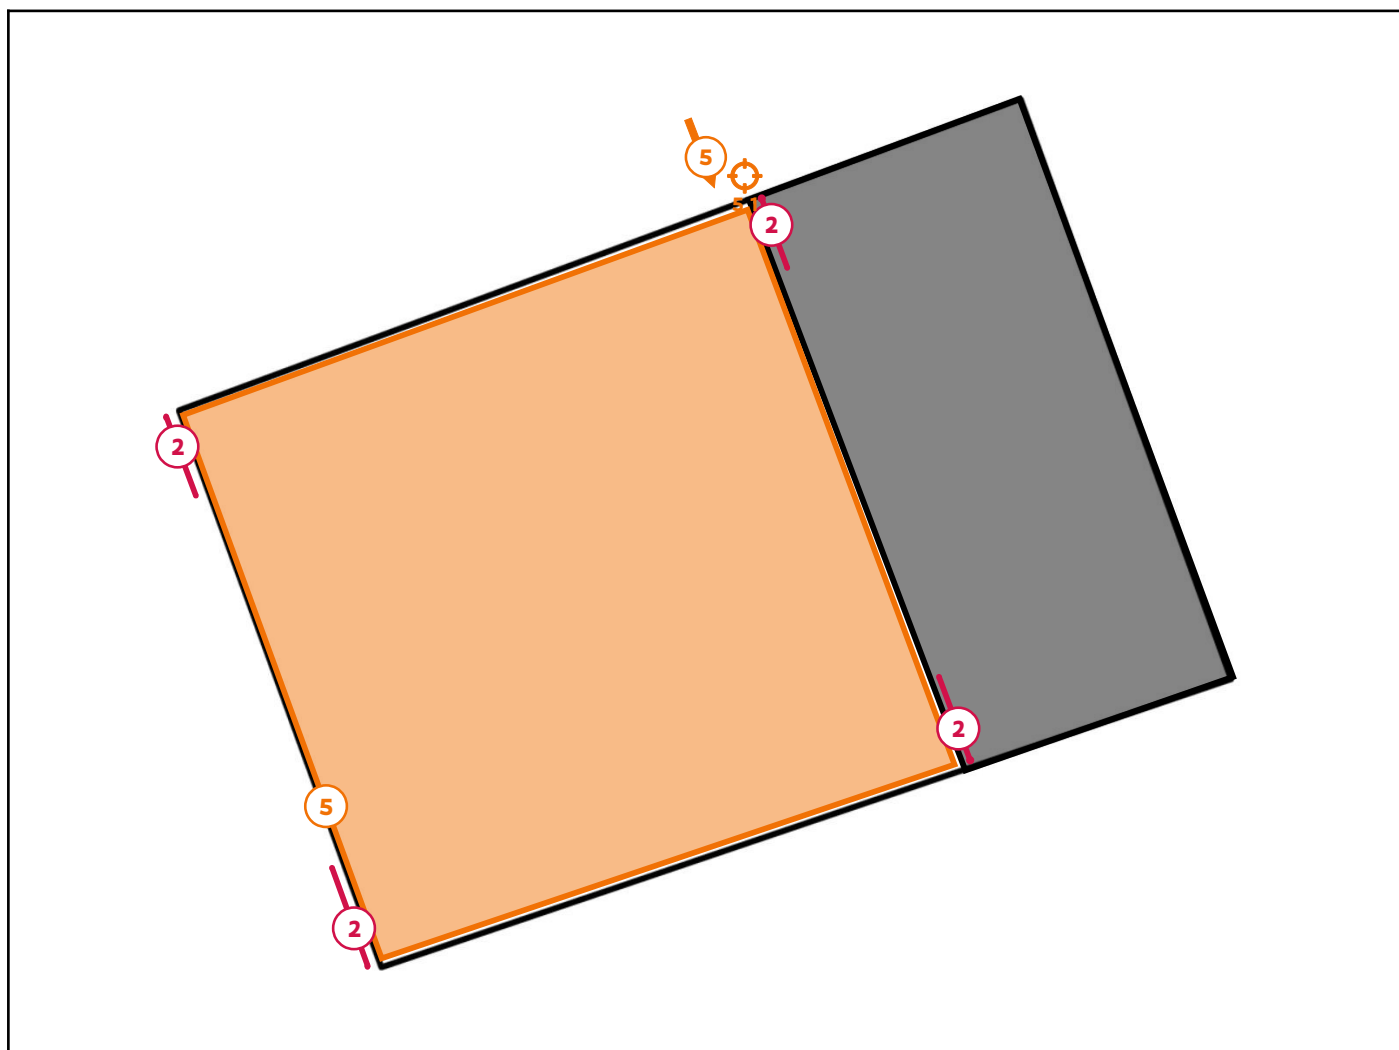
Plan 1.9: Hoofdgebouw dakplan

Beschrijving	Type	Actie
2. Sediment in dakgoot hoofdgebouw	Asbestmateriaal	Dringend verwijderen
5. Dak hoofdgebouw : leien	Asbestmateriaal	Verwijderen
5.1 Code: 1	Puntmonster	-

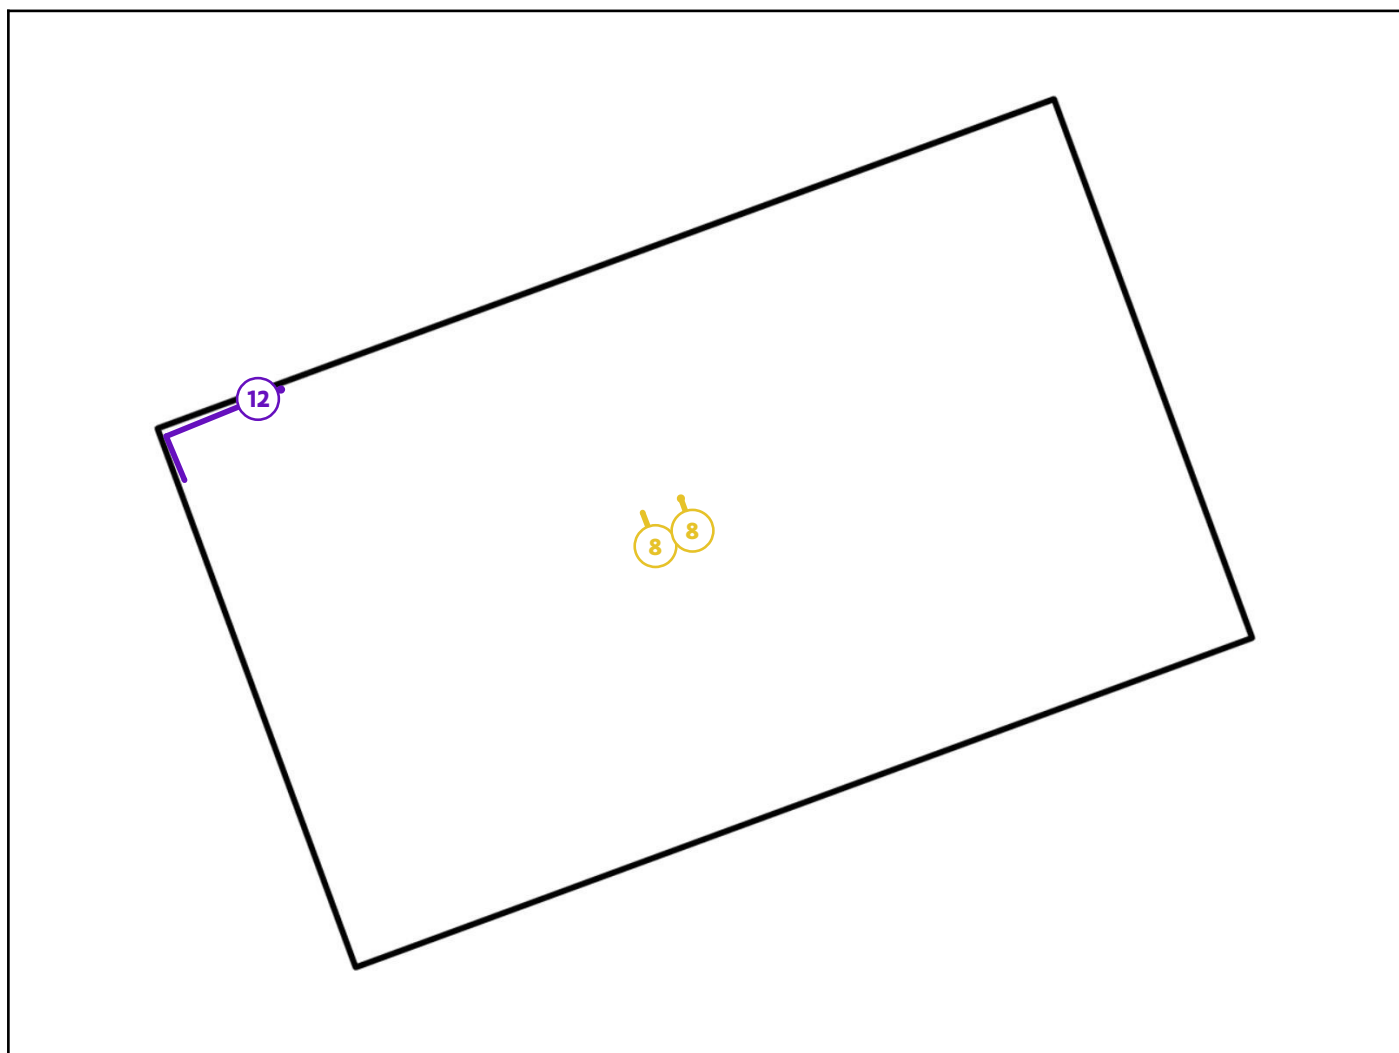
Plan 2.1: Garage plan

Beschrijving	Type	Actie
8. Lampenhouders : bakeliet	Asbestmateriaal	Zorgvuldig beheren
12. Garage : faience	Advies	-

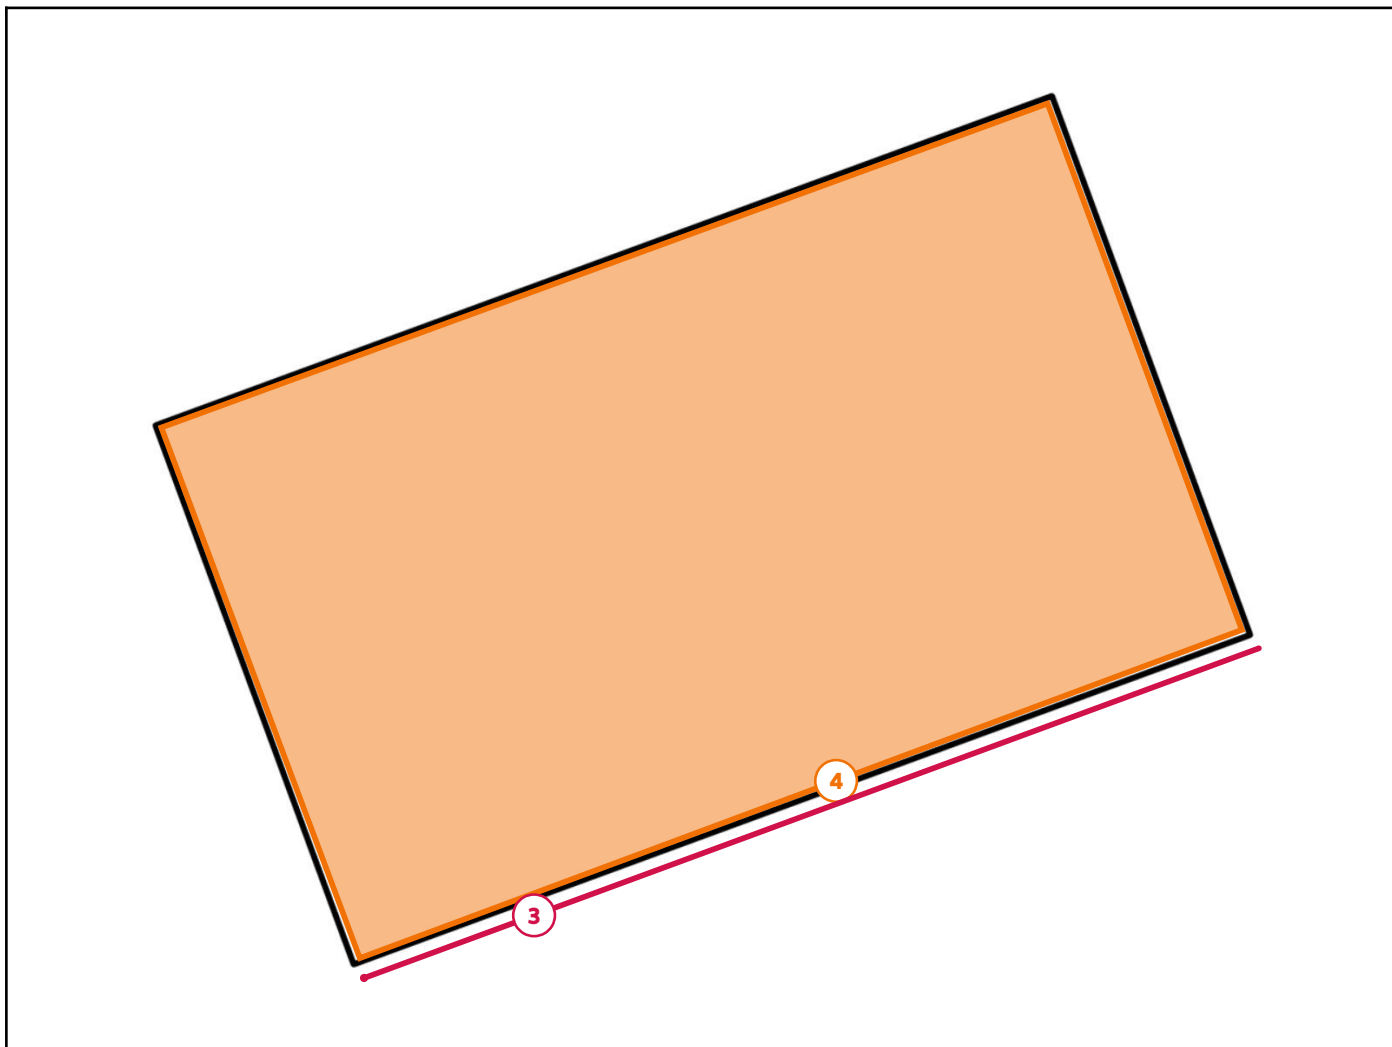
Plan 2.2: Garage dakplan

Beschrijving	Type	Actie
3. Sediment in dakgoot garage	Asbestmateriaal	Dringend verwijderen
4. Garage dakbedekking : golfplaten	Asbestmateriaal	Verwijderen
